Kościół farny w Rzeszowie: historia, badania, konserwacje

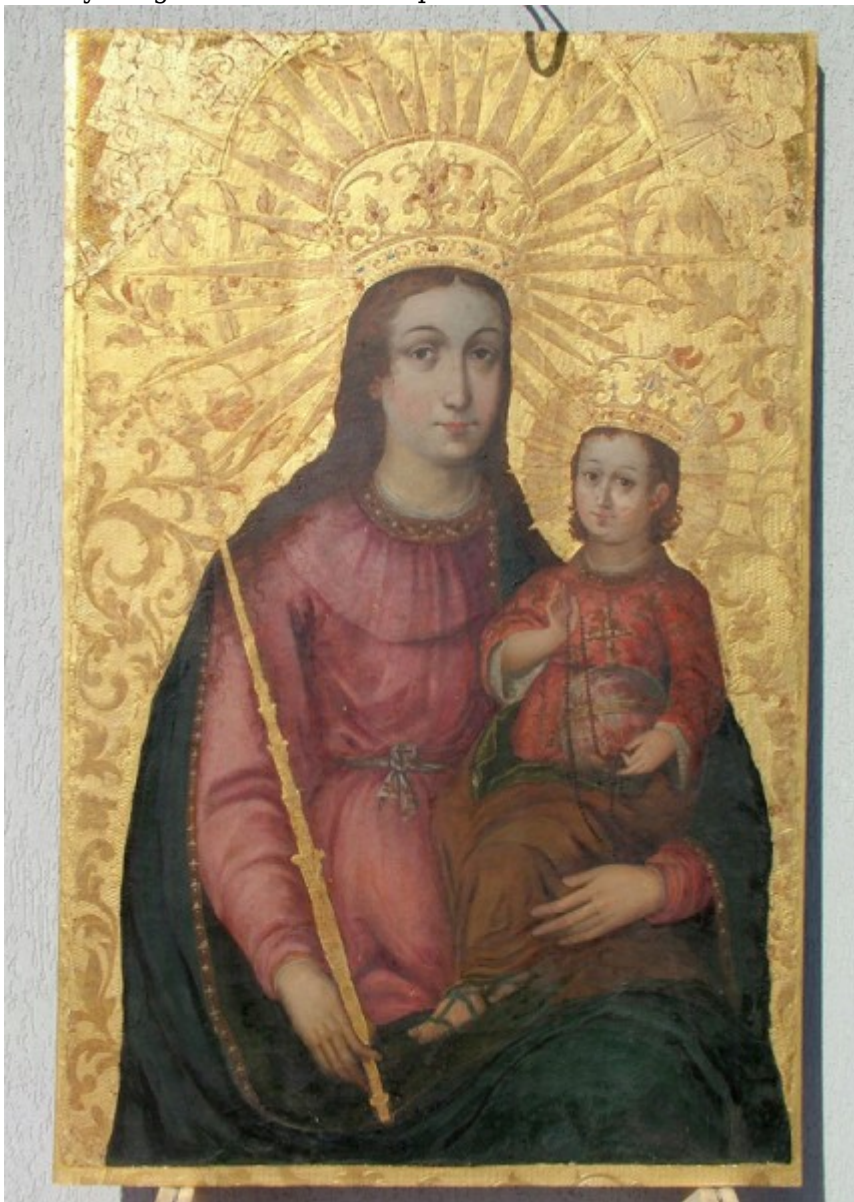
Rzeszów, kościół farny, obraz Matki Boskiej z Dzieciątkiem (XVII w.) na podobrazii drewnianym, stan przed konserwacją

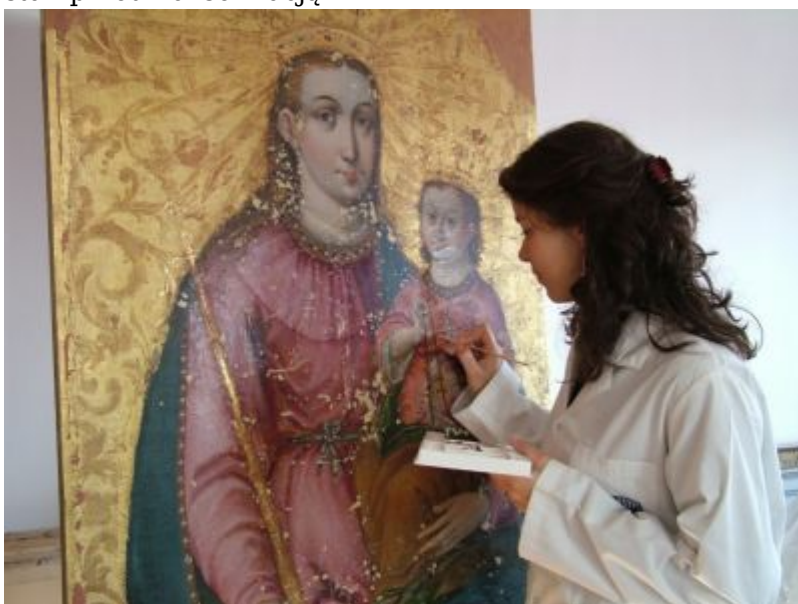
Rzeszów, kościół farny, obraz Matki Boskiej z Dzieciątkiem (XVII w.) na podobrazii drewnianym, podczas uzupełniania ubytków polichromii

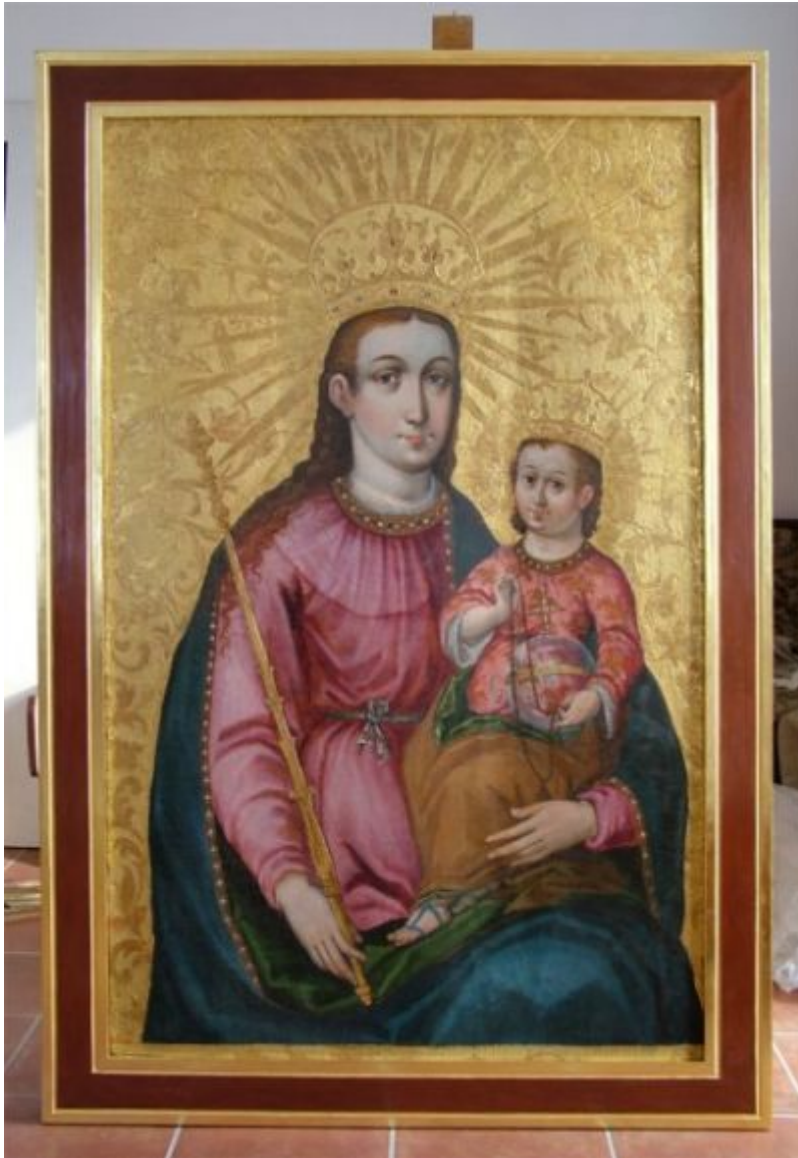
Rzeszów, kościół farny, obraz Matki Boskiej z Dzieciątkiem (XVII w.) na podobrazii drewnianym, stan po konserwacji

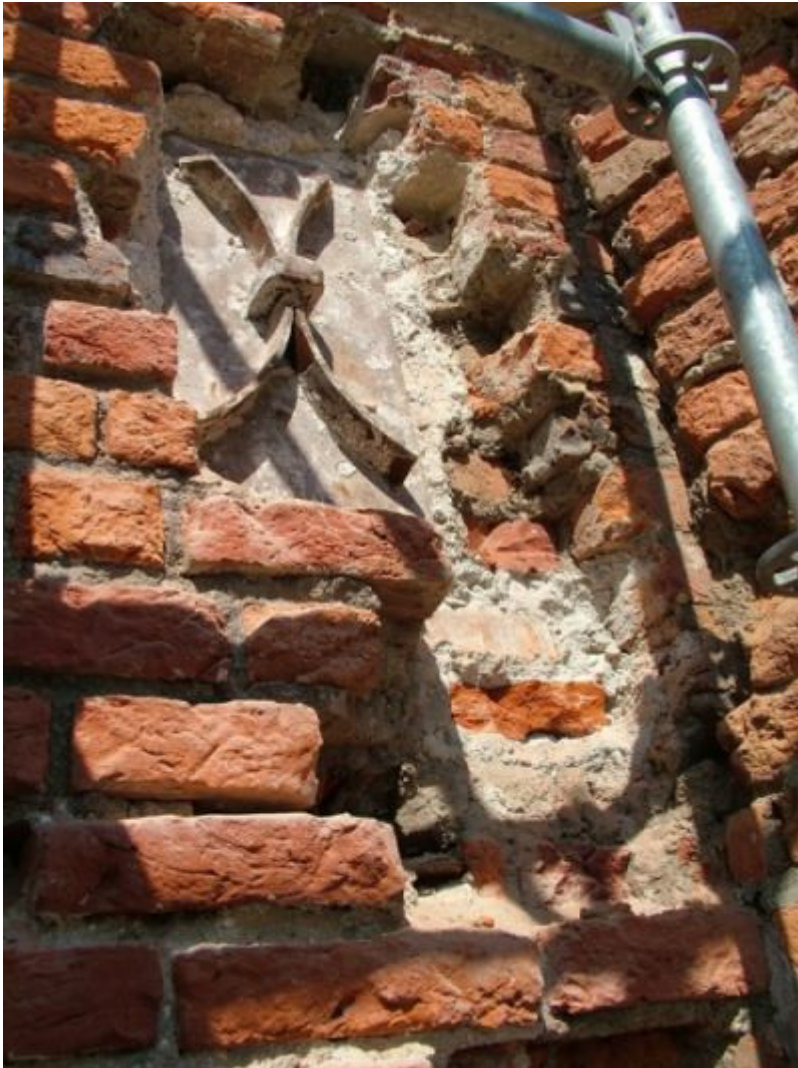
Rzeszów, kościół farny, elewacja północna prezbiterium, odsłonięta metalowa ankra, użyta do wzmocnienia konstrukcji, fot. M. Filip, 2005 r.

Znajdującą się w niszy elewacji południowej prezbiterium rzeźbę św. Jana Nepomucena konserwowano dwukrotnie, ponieważ po konserwacji nastąpiła próba kradzieży, podczas której rzeźba roztrzaskała się na kilka fragmentów. Przeprowadzono również remont wszystkich obróbek blacharskich i odgromienia, w tym wymieniono m.in. wadliwe uchwyty żelazne na miedziane. Nad sklepieniami kościoła odkryto i wyeksponowano służące do wzmocnienia konstrukcji ścian ankry, pozostałą część elementów np. żelazne dwuteowniki w formie szyn pod gzymsem głównym powtórnie zamurowano.

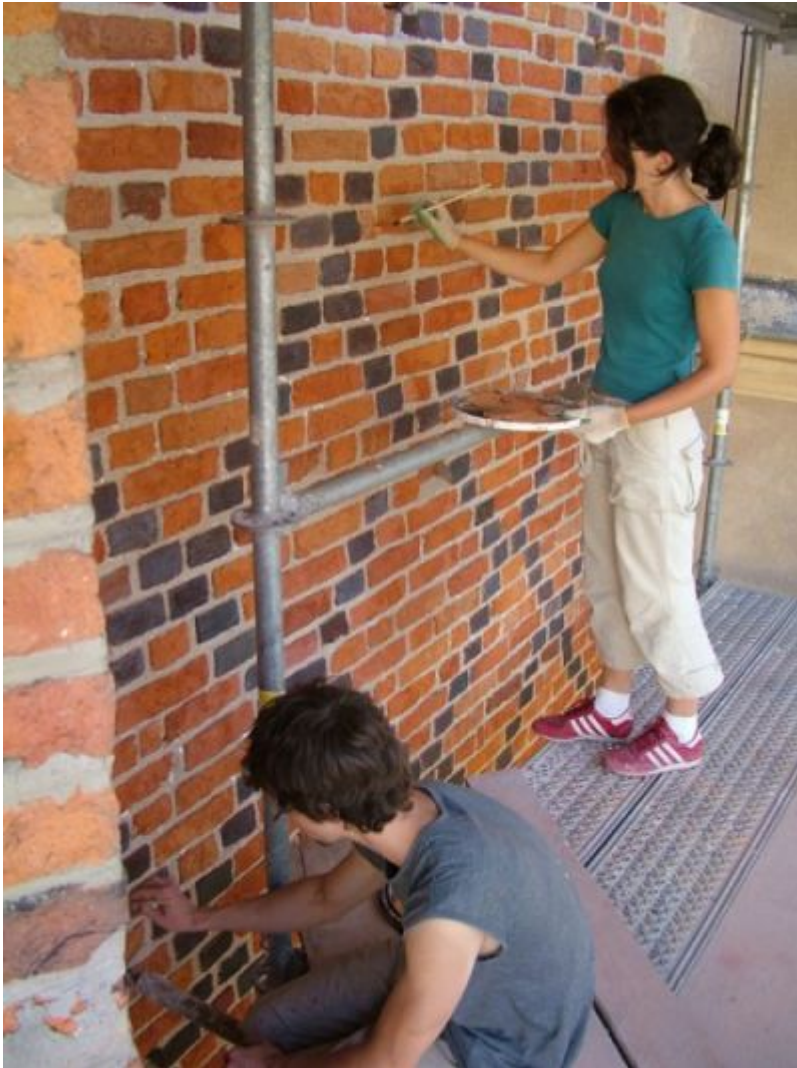
Rzeszów, kościół farny, fragment muru podczas scalania kolorystycznego kitów i rombowego wzoru, fot. M. Filip 2008 r.

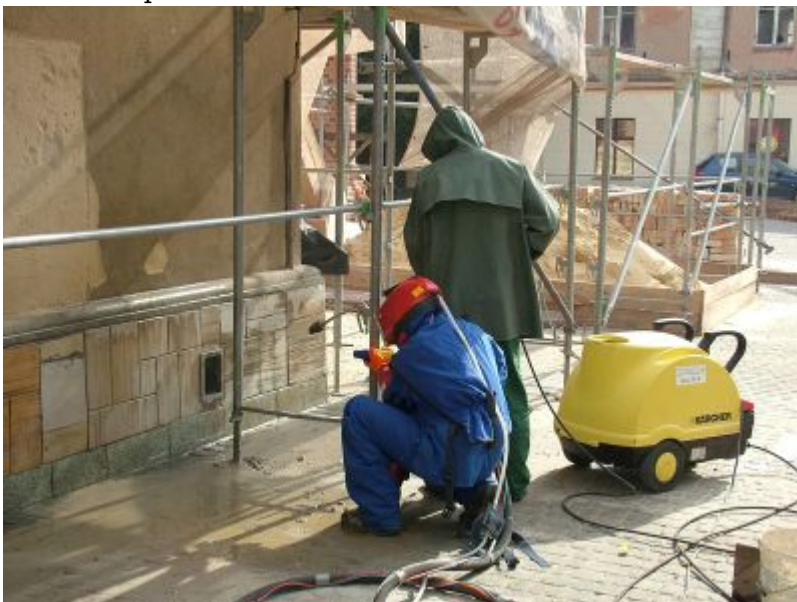
Rzeszów, kościół farny, fragment kamiennego cokołu podczas oczyszczania z brudu, fot. M. Filip 2011 r.

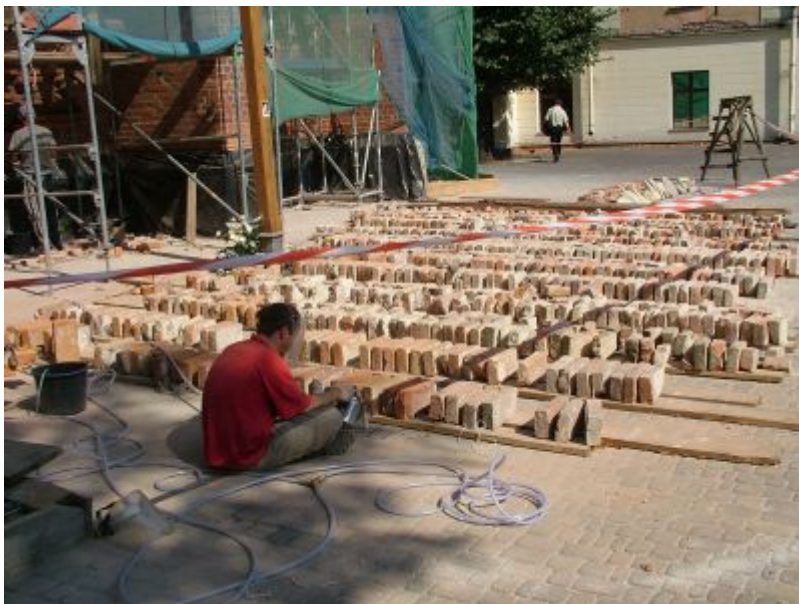
Rzeszów, kościół farny, suszenie, oczyszczanie i postarzanie cegieł porozbiórkowych, fot. M. Filip 2007 r.

Podczas prac konserwatorskich we wnętrzu świątyni, badając na strychu pozostałości gotyckich tynków i polichromii, natrafiono na dobrze zachowane gotyckie wątki ceglane zachowane nad zakrystią. Podczas dalszych poszukiwań historycznych tynków w nawie głównej kościoła (nad obniżonym sklepieniem) znaleziono cegły palcówki o wymiarach cegły gotyckiej. Penetrując dalej ściany nawy głównej, pod dachami naw bocznych odkryto wątki gotyckie z dobrze zachowaną, formowaną ręcznie spoiną oraz częściowo zachowanym wzorem rombowym. Nad sklepieniami barokowych naw bocznych zachowały się również gotyckie przypory, zakończone oryginalnymi kamiennymi nakrywkami oraz zamurowane wąskie okna, zapewne zakończone pierwotnie ostrym łukiem. Te rewolucyjne dla historii fary odkrycia świadczące o gotyckiej proveniencji nawy głównej stały się impulsem do dalszych badań. Jesienią 2004 r. przy udziale komisji konserwatorskiej podjęto próby usunięcia tynku i wyeksponowania odsłoniętego wątku ceglanoego na fragmencie elewacji południowej prezbiterium. Odsłonięto oryginalną, formowaną spoinę oraz wspaniale zachowany wzór rombowy, złożony z ciemnych cegieł tzw. zendrówek. Na tej podstawie stworzono kilka projektów aranżacji wyglądu elewacji po konserwacji (m.in. wariant całkowitego usunięcia tynków na prezbiterium i nawie głównej). W 2005 r. zapadła ostateczna decyzja o odsłonięciu wątków ceglanych na całej powierzchni prezbiterium. W Pracowni Ceramiki Budowlanej AGH w Krakowie przeprowadzono badania powierzchni oryginalnych gotyckich cegieł z rombowego wzoru na prezbiterium, na podstawie których ustalono, że na ceglach nie występuje glazura, lecz jest to efekt błyszczącej glazury w odcieniach zieleni, szarości, brązu, czerni, powstały samoistnie w wyniku wypalania cegieł w bardzo wysokiej temperaturze w centralnej części pieca. Ze względu na zły stan zachowania cegieł kopciałek użytych zamiast zendrówek, konieczna była ich rekonstrukcja. Położono podkład kolorystyczny na ciemnych ceglach przy użyciu farb krzemianowych, a następnie farbę epoksydową barwioną suchymi pigmentami, co pozwoliło na uzyskanie właściwej kolorystyki cegieł imitujących zendrówki i kopciałki.

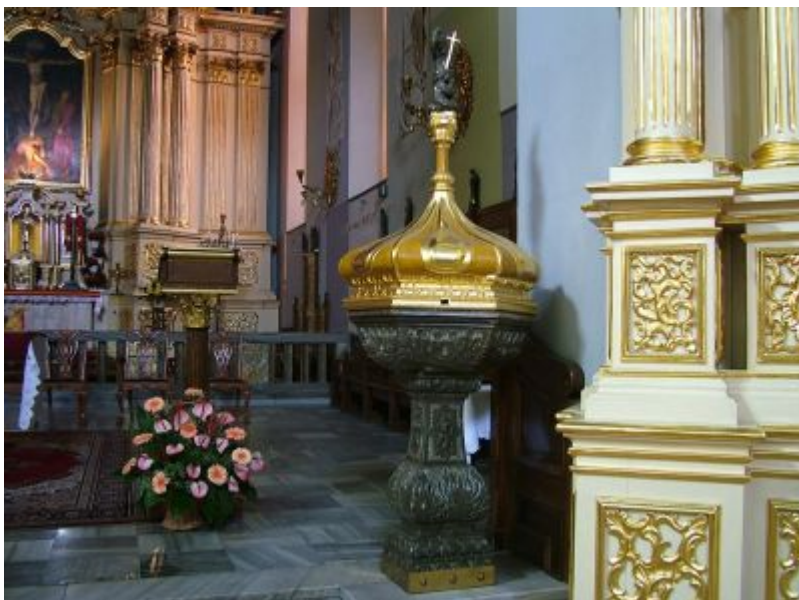
Rzeszów, kościół farny, chrzcielnica z alabastrowym trzonem, ze zrekonstruowaną rzeźbą św. Jana Chrzciciela na zwieńczeniu

Nieodłącznym elementem barokowego wyposażenia kościoła jest zespół 11 ołtarzy, których forma i stylistyka kształtowała się na przestrzeni dwóch wieków (1676-1720). Ze względu na liczne transformacje struktury oraz usunięcie pierwotnych warstw malarskich oraz złocień nie jest możliwe precyzyjne określenie pierwotnego wyglądu i kolorystyki ołtarzy. Wyjątek stanowią dwa ołtarze boczne w nawie południowej, powstałe przypuszczalnie przed 1720 r.: ołtarz Opatrzności Bożej, gdzie w zakamarkach i trudno dostępnych miejscach odnaleziono śladowe ilości srebra i laserunku w kolorze zieleni oraz ołtarz św. Walentego z pozostałościami polichromii w tonacji jasnej kości słoniowej. Oryginalna warstwa malarska w kolorze niebieskim zachowała się jedynie na regencyjnej belce tęczowej. Na podstawie odnalezionych śladów oryginalnych polichromii można wysnuć wniosek, że pierwotne ołtarze miały zróżnicowaną kolorystykę. Ich polichromię ujednolicono dopiero w XVIII w., co było zgodne z duchem epoki i panowało we wszystkich świątyniach rzeszowskich. Zachowane ślady pierwotnych dekoracji uznano za niewystarczające do podjęcia prób rekonstrukcji polichromii, więc zdecydowano o utrzymaniu jednolitej kolorystyki ołtarzy w tonacji ugru o odcieniu różowym - oryginalnej warstwy z XVIII w. Prawdziwą ozdobą wnętrza jest również utrzymany w tej tonacji monumentalny ołtarz główny z XVIII w., pochodzący z warsztatu jarosławskiego artysty Tomasza Huttera, najwybitniejszego na terenie Rusi rzeźbiarza, który mógł inspirować się popularnym wówczas traktatem Andrei Pozza. Pozostałe wyposażenie świątyni, ołtarze oraz ambona utrzymane są w stylu rokokowym, co skłania do ich datowania na 2 poł. XVIII w. Konserwacja pozwoliła na zabezpieczenie i wyeksponowanie walorów snycerskiego wyposażenia kościoła, w tym chrzcielnicy z czarnego alabastru, dla której artysta rzeźbiarz Krzysztof Sałuk zrekonstruował ukradzione mosiężne zwieńczenie w postaci rzeźby św. Jana Chrzciciela. W ramach prac

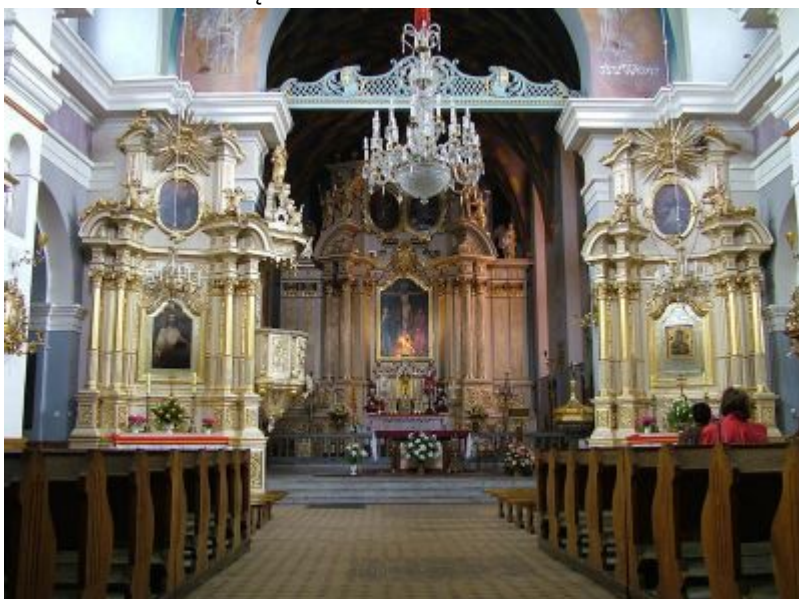
Rzeszów, kościół farny, wnętrze po zakończeniu prac konserwatorskich
