**O rzeszowskich piwnicach, czyli o sklepach dólnych, ziemnych i nie tylko...
oraz o pracach związanych z ich ratowaniem, które stanowiły największe w
historii Rzeszowa wyzwanie "konserwatorskie" II poł. XX w. Historia
rzeszowskich podziemi od czasów ich powstania do etapu ich ratowania**

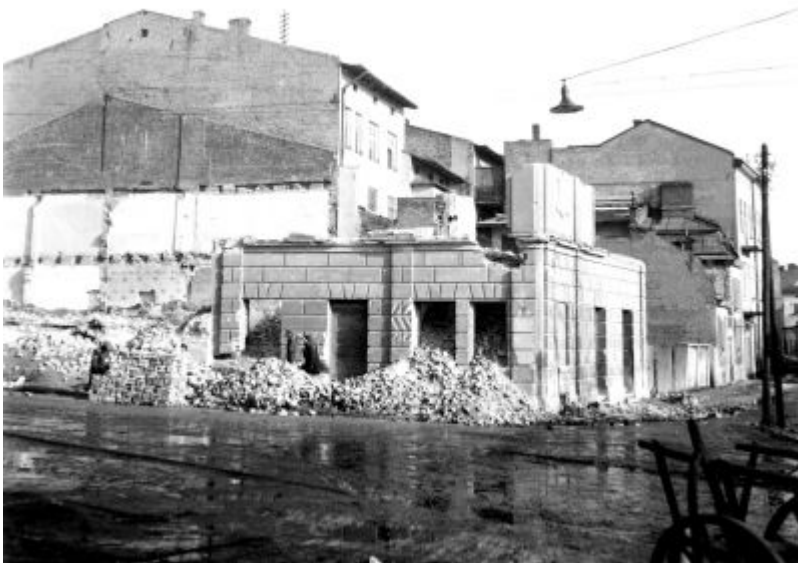
Rok 1941: na skutek zawalenia piwnic dokonano rozbiórki kamienic w pierzei południowej Rynku. Widok od strony ul. Króla Kazimierza (dzisiejszy parking pod Ratuszem). Fotografia z czasów okupacji ze zbiorów Galerii Fotografii Miasta Rzeszowa

Pierwsze niepokojące symptomy związane z istnieniem podziemnych wyrobisk zostały odnotowane podczas II wojny światowej, kiedy nastąpiło zapadnięcie gruntu w okolicy Ratusza, a w konsekwencji pojawienie się spękań konstrukcyjnych ścian jego budynku. Na skutek destrukcji piwnic pod kamienicami w pierzei południowej oraz ryzykiem z tym związanym, w 1941 r. Niemcy dokonali wyburzenia kamienicy nr 1 i nr 2. We wspomnieniach z czasów wojny Franciszka Kotuli czytamy: (...) *zapadła się ziemia, a raczej piwnice na południe od Ratusza*, dalej pisze o zajściu w rejonie ul. Berka Joselewicza, cytat: *jechało auto wojskowe i pod nim zawaliła się ziemia. Auto jakimś cudem wyjechało, ale została ogromna dziura, którą obecnie zasypuje się gruzem ze zburzonych domów...*"

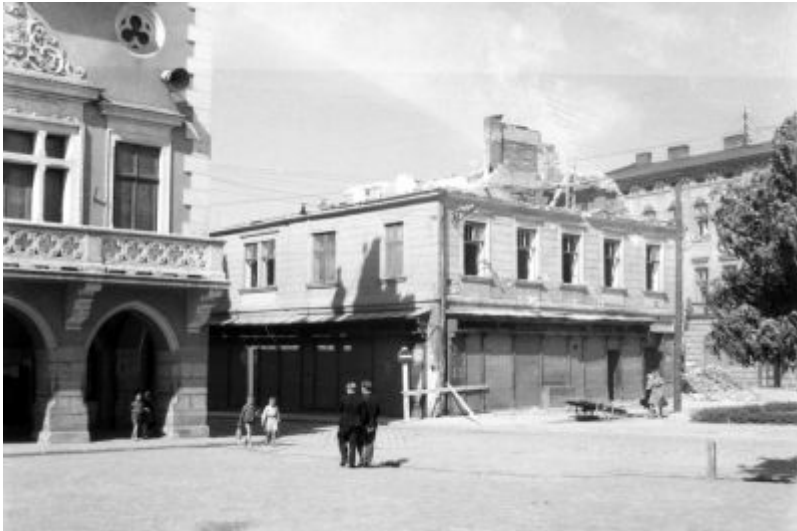
Rok 1942: rozbiórka kwartału w pierzei zachodniej Rynku. W ich miejscu mieści się dzisiaj budynek wejścia do "Rzeszowskich Piwnic". Fotografia z czasów okupacji ze zbiorów Galerii Fotografii Miasta Rzeszowa

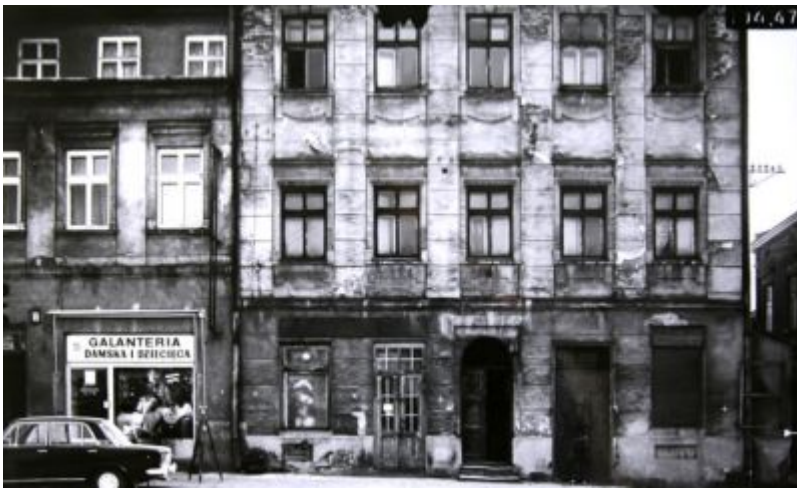
Stan zabudowy rynkowej pod koniec lat 60. XX w. Fotografia ze zbiorów Biura Miejskiego Konserwatora Zabytków UM Rzeszowa

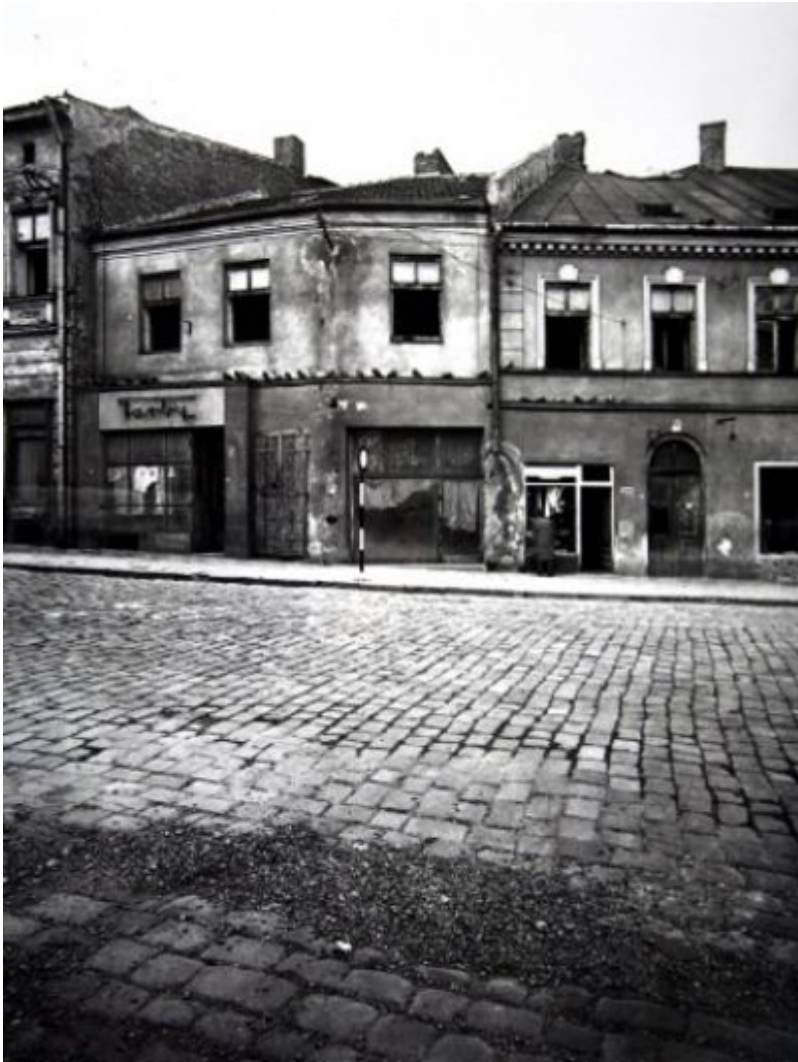
Lata 60. XX w.: wyłączona z użytkowania kamienica przy ul. Mickiewicza 7, w której dzisiaj mieści się siedziba Delegatury Wojewódzkiego Urzędu Ochrony Zabytków. Fotografia ze zbiorów Biura Miejskiego Konserwatora Zabytków UM Rzeszowa

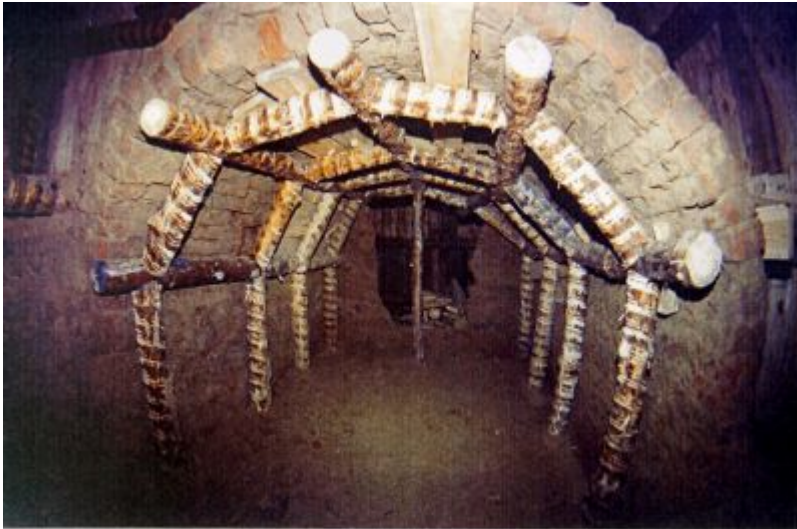
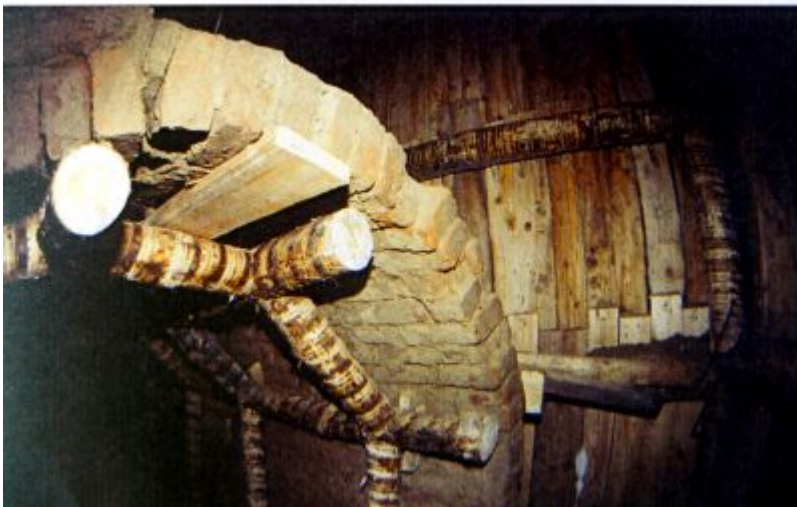
Lata 80. XX w.: zdjęcia ilustrujące akcję ratunkową zabezpieczania podziemnych wyrobisk pod płytą Rynku. Fotografie ze zbiorów Biura Miejskiego Konserwatora Zabytków UM Rzeszowa

ds. Rewaloryzacji Zabytków. Wówczas odstąpiono od likwidacji wyrobisk metodą wypełniania na rzecz ich penetracji, udrażniania, a następnie wzmacniania. Wszelkie prace penetracyjne wykonywano metodą górniczą bez użycia sprzętu mechanicznego. Z uwagi na ryzyko zawalenia nadziemnych fragmentów budynków oraz charakter robót na głębokościach, prace realizowało wyspecjalizowane Przedsiębiorstwo Górnictwa Surowców Chemicznych Hydrokop z Krakowa oraz Przedsiębiorstwo Państwowe Pracownie Konserwacji Zabytków, oddział w Rzeszowie, powołane przez Ministra Kultury i Sztuki w celu prowadzenia badań zabytków, ich dokumentacji, prac restauracyjno-konserwatorskich, a także badań archeologicznych. Stąd, równoległe do realizowanych prac, prowadzono nadzory archeologiczne, które zaowocowały poszerzeniem wiedzy o historii Rynku oraz jego zabudowy.

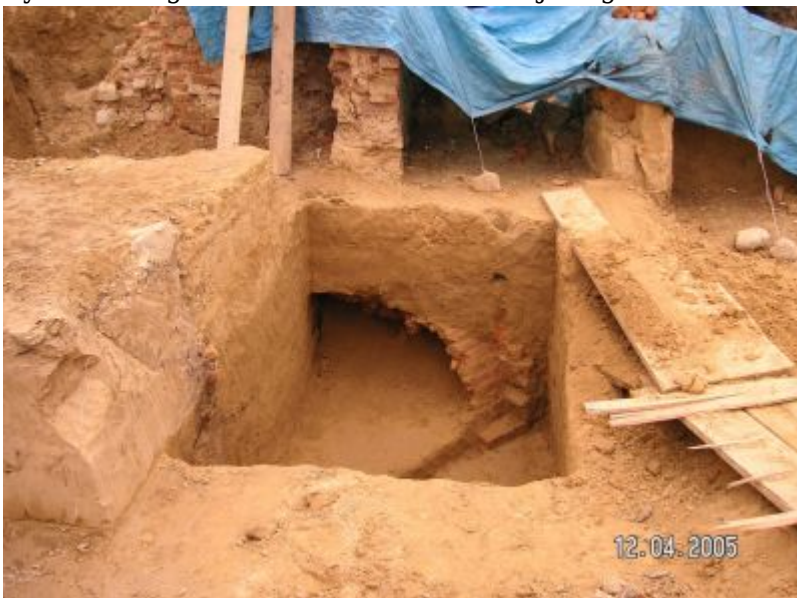
Odkryte w pierzei zachodniej fragmenty piwnic i sklepień będące pozostałościami zabudowy wyburzonej przez Niemców podczas II wojny światowej. Fotografia ze zbiorów Biura Miejskiego Konserwatora Zabytków UM Rzeszowa

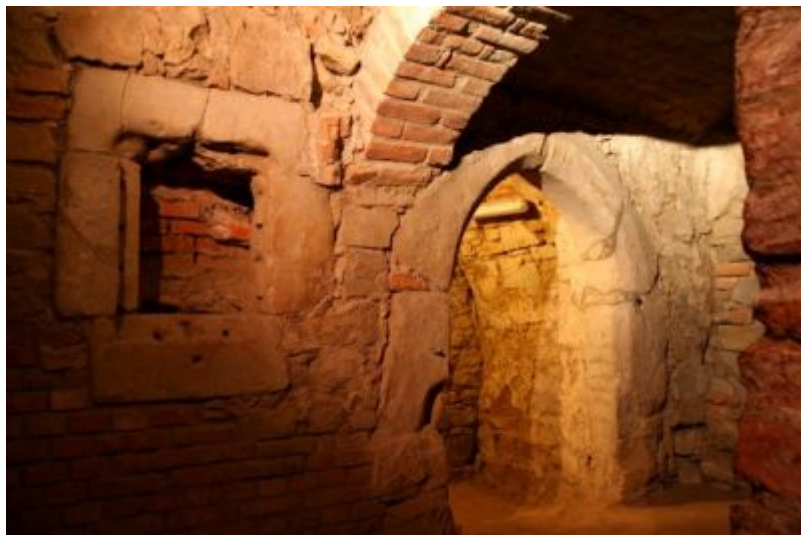
Bezwzględnie najcenniejszym elementem podziemnej trasy turystycznej są relikty zabudowy średniowiecznej odkryte w pomieszczeniu przedprożnym kamienicy Rynek 19. Jest to kamienny portal wejściowy zamknięty łukiem ostrym oraz otwór okienny z kamiennym obramieniem spiętym łukiem w tzw. ośli grzbiet. Funkcja tego pomieszczenia nie jest dotąd rozpoznana, nie była to z pewnością piwnica. Fotografia ze zbiorów Biura Miejskiego Konserwatora Zabytków UM Rzeszowa

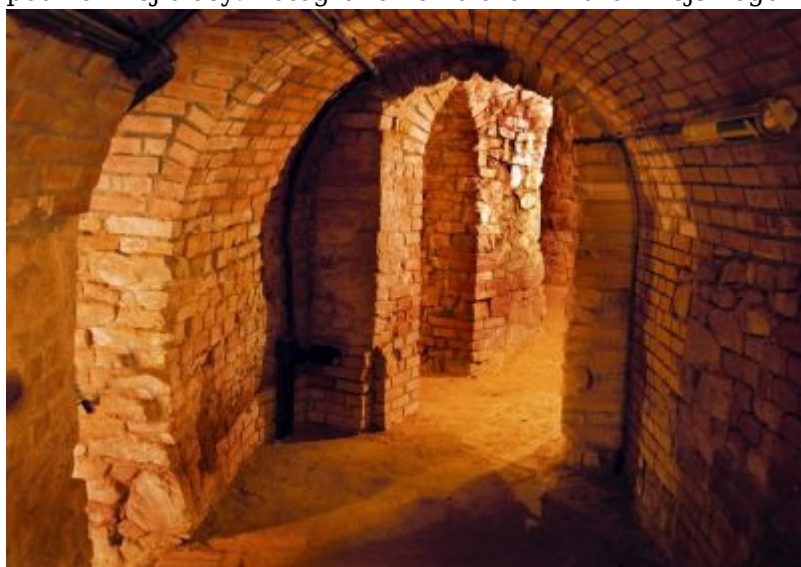
Rok 2016: widok piwnic po ich zabezpieczeniu i udostępnieniu do zwiedzania jako elementy

podziemnej trasy. Fotografia ze zbiorów Biura Miejskiego Konserwatora Zabytków UM Rzeszowa

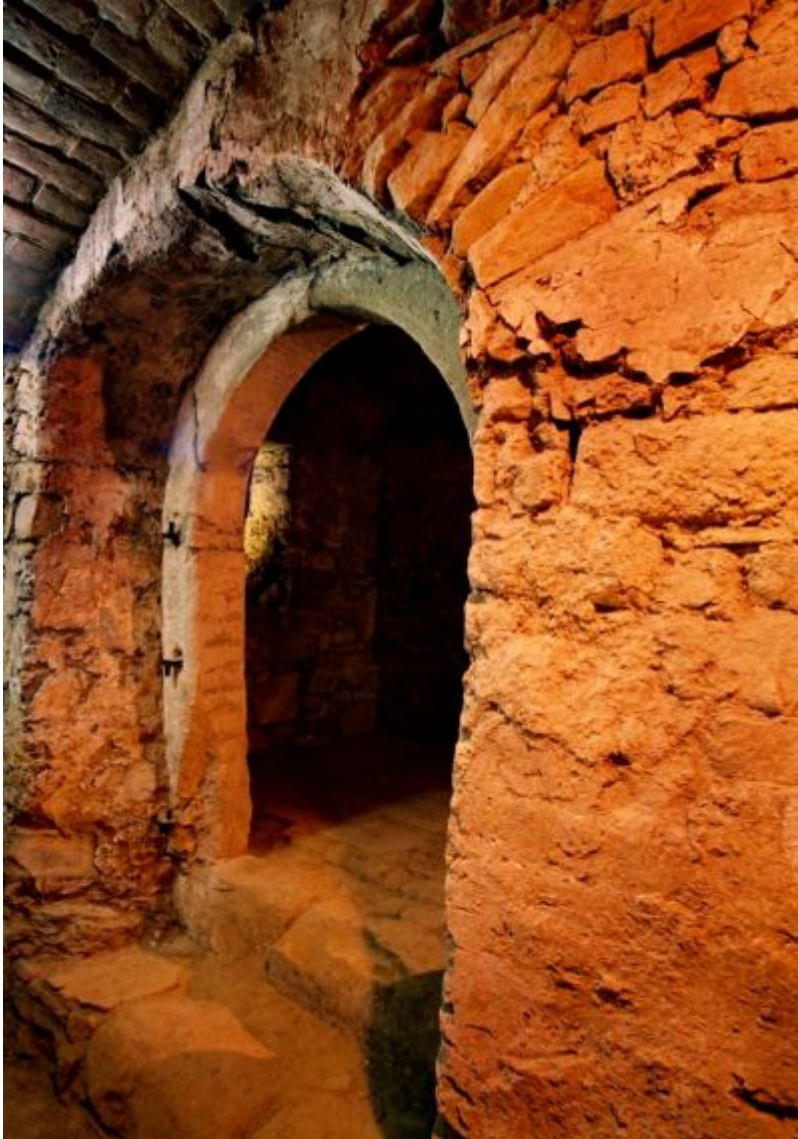
Rok 2016: widok piwnic po ich zabezpieczeniu i udostępnieniu do zwiedzania jako elementy podziemnej trasy. Fotografia ze zbiorów Biura Miejskiego Konserwatora Zabytków UM Rzeszowa
