**O dekoracji malarskiej z elewacji kamienicy przy ul. Sobieskiego 5, która powstała nie przy użyciu pędzla, ale murarskiej packi i graficznego rylca... Technologiczne dywagacje nt. funkcjonujących w przestrzeni naszego miasta nietypowych, historycznych rozwiązań artystycznych na przykładzie fryzu koronnego zdobiącego jedną z rzeszowskich kamienic**

**Czy wiesz że... Rzeszów ma trzy historyczne sgraffita, z których jedno, ze względu na stan zachowania, do niedawna nie znajdowało się w polu zainteresowania miłośników zabytkowych detali, a dzisiaj dzięki zrealizowanym pracom konserwatorskim zyskało nową szansę, stając się jednym z najefektowniejszych „dekorów” zdobiących fasady starych rzeszowskich kamienic?**

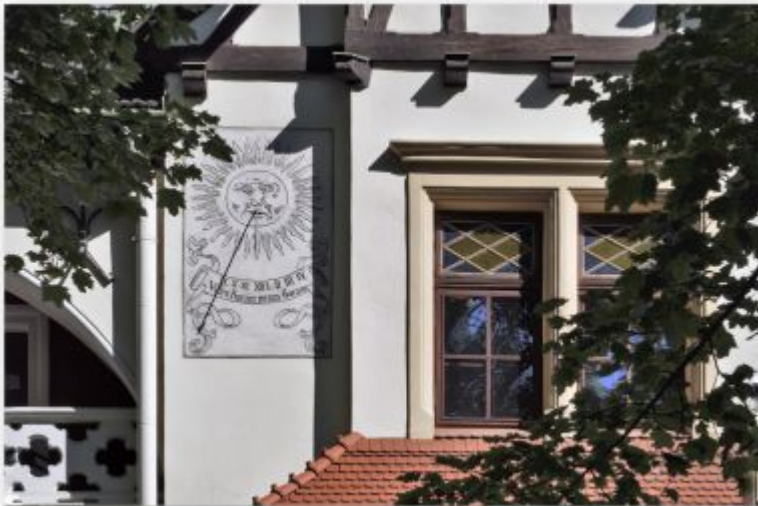
Fragment elewacji malowniczej willi Tadeusza Tekielskiego z Alei Pod Kasztanami 10 ukazujący zegar słoneczny wykonany w technice sgraffito. Fot. Ludmiła Łapka

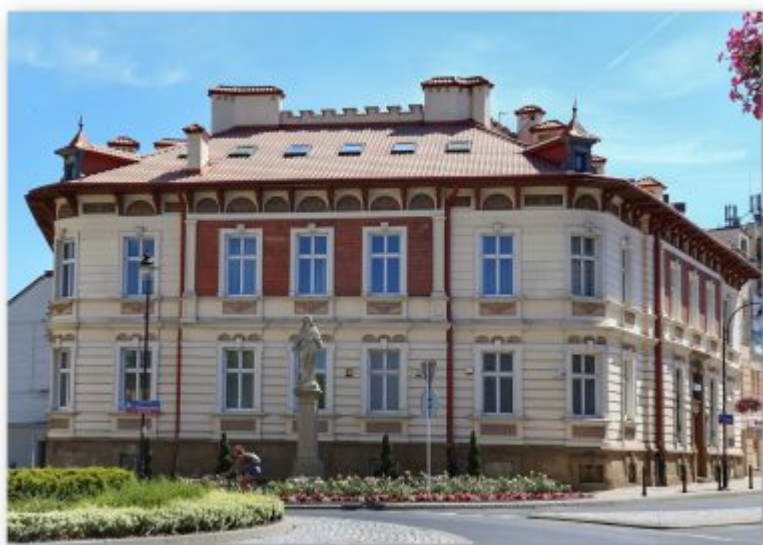
Kamienica przy ul Sokoła 6 w Rzeszowie z dwubarwną dekoracją fryzu koronnego wykonaną w technice sgraffita. Fot. ze zbiorów Biura Miejskiego Konserwatora Zabytków

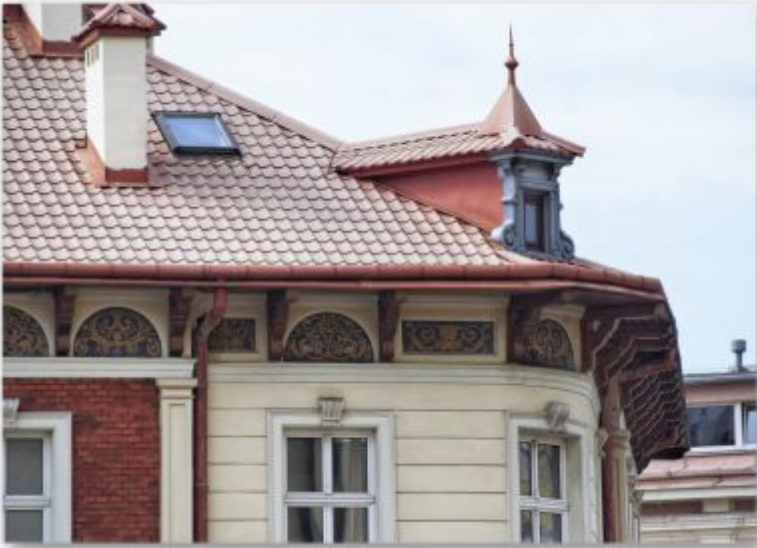
Zbliżenie fryzu z kamienicy przy ul. Sokoła 6. Fot. ze zbiorów Biura Miejskiego Konserwatora Zabytków

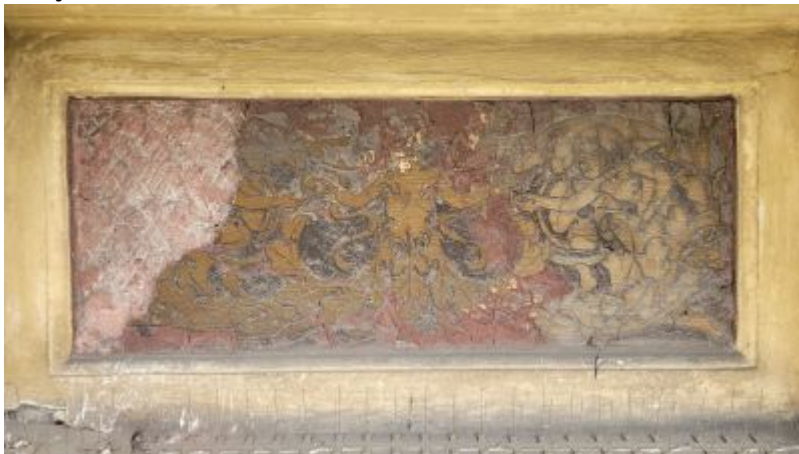
Ul. Sobieskiego 5 - jedna z kwater fryzu. Stan przed pracami konserwatorskimi. Fot. ze zbiorów autorki

Do niedawna zły stan zachowania sgraffita uniemożliwiał jego prawidłowy odbiór, a nawet jego

rozczytanie. Z uwagi na jego szernienie i stopień destrukcji, powszechnie sądzono, iż zastosowany tam motyw dekoracyjny to arabeska. Dopiero podczas prac konserwatorskich realizowanych w 2022 r. okazało się, że zastosowane tam formy bliższe są grotesce, a w stylizowane wici roślinne wpisane są uroczce scenki figuralne.

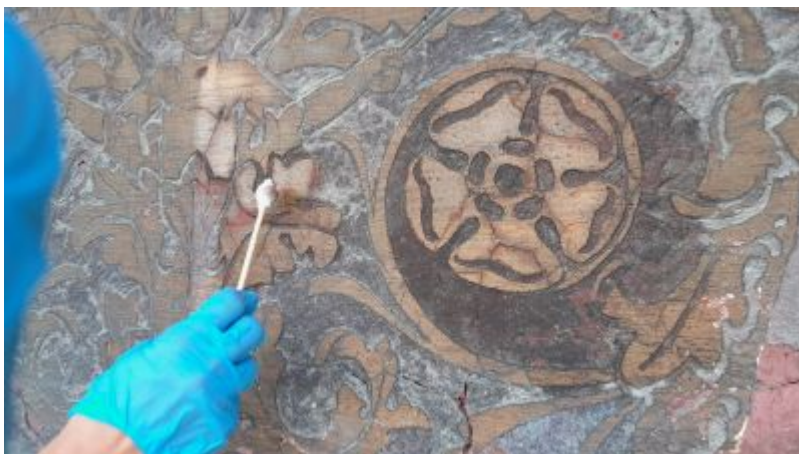
Próby chemicznego usuwania szernień z powierzchni sgraffita (ul. Sobieskiego 5). Fot. ze zbiorów autorki

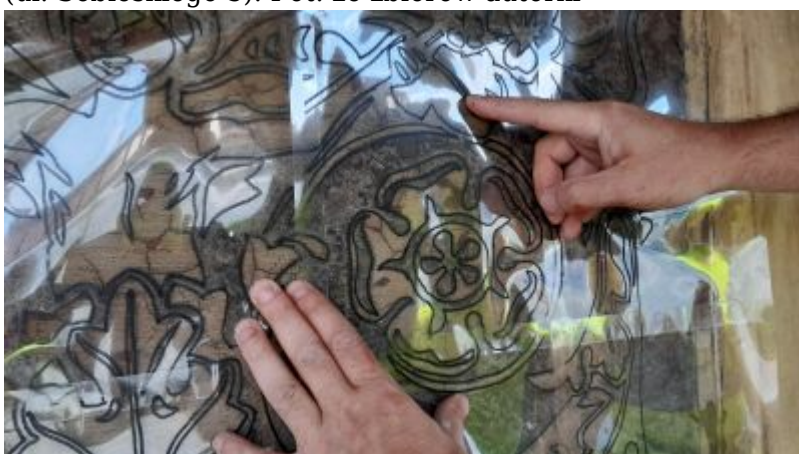
Odręczne zdejmowanie rysunku z zachowanych fragmentów sgraffita. Astralon przykładano do zniszczonej sceny i markerem rysowano zachowane elementy kompozycji (ul. Sobieskiego 5). Fot. ze zbiorów autorki

Prace konserwatorskie wymagały utrwalenia i zabezpieczenia zachowanych partii oryginalnej dekoracji, niemniej jednak z uwagi na ogromny stopień jej destrukcji i wiążące się z tym braki dużych jej powierzchni, w celu przywrócenia pierwotnego wyrazu artystycznego kompozycji i walorów kamienicy, uznano za niezbędne jej częściowe zrekonstruowanie. Moment przystąpienia do odwiekanych przez lata prac, był chyba ostatnią szansą dla tego obiektu. Odłożenie konserwacji sgraffita na kolejne lata wiązałoby się najpewniej z jego utratą i niemożnością odtworzenia. Bowiem stan zachowania ocalałych partii, z których dało się jeszcze odczytać pierwotny rysunek, był katastrofalny. Rekonstrukcja sgraffita wymagała ze strony konserwatorów podjęcia sporego wysiłku na etapie przygotowawczym. Czynności konserwatorskie poprzedzone zostały kwerendą archiwalną, jednak wszelkie dostępne fotografie historyczne, na których uchwycony został sgraffitowy fryz, okazały się nieprzydatne na etapie szczegółowego rozczytania niezachowanych jego partii. A fotografie wykonywane nawet w latach 90. XX w., rejestrowały już mocno zdestruowany, bliski współczesnemu stan. Zatem jedynym skutecznym i słusznym rozwiązaniem okazało się zdejmowanie rysunku *in situ* z obiektu, jego analiza i odręczne doszczegółowienie. Najpierw przekalkowano na astralon elementy zachowanej oryginalnej kompozycji, po czym ściągnięty z oryginału rysunek przenoszony był na kalkę techniczną. Dawało to możliwość nakładania na siebie kalek z kwater o motywach analogicznych lub zbliżonych i rozrysowywanie brakujących elementów dla poszczególnych scen. Tak przygotowane i zrekonstruowane kalki, były następnie skanowane, poddawane komputerowej obróbce graficznej, a następnie drukowane w skali 1:1.

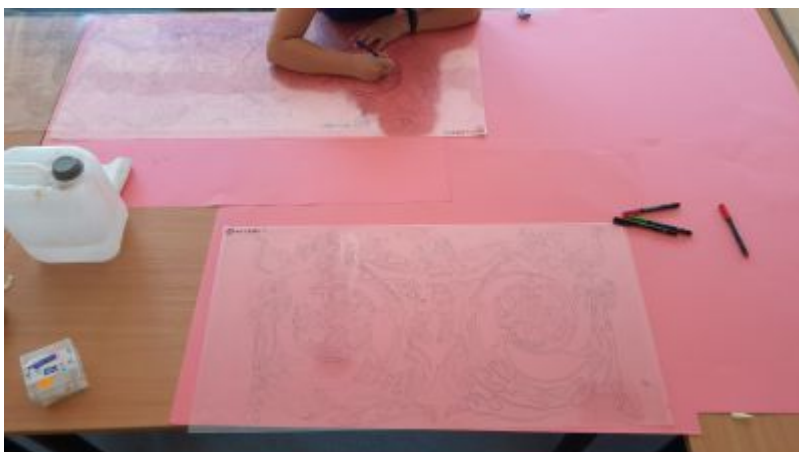
Rozrysowywanie, doszczegółowienie brakujących elementów kompozycji poprzez nakładanie na siebie kalek zdjętych z kwater o motywach powtarzalnych. Fot. ze zbiorów autorki

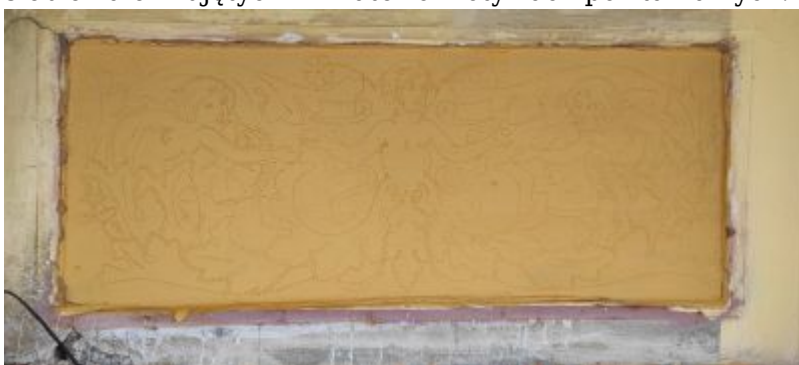
Etap poprzedzający rekonstrukcję sgraffita na obiekcie. Widać rysunek naniesiony metodą przepróchy na świeżą jeszcze warstwę pobiały (ul. Sobieskiego 5). Fot. ze zbiorów autorki

Rekonstrukcję niezachowanych partii sgraffita wykonano w oparciu o sprawdzoną historycznie tradycyjną technologię jego wykonywania. Wcześniej, konserwatorzy pobrali z oryginału próbki tynków oraz pobiały i poddali je badaniom fizyko-chemicznym pod kątem określenia składu jakościowego i ilościowego użytych materiałów oraz rozpoznania zastosowanej przez autorów sgraffita receptury. Wyniki badań przyniosły odpowiedź na pytanie, dlaczego stan sgraffita był katastrofalny i dlaczego doszło do tak rozległych jego zniszczeń. Okazało się, że jego autorzy zmodyfikowali tradycyjną recepturę, zapewne w celu usprawnienia i przyspieszenia sobie pracy, poprzez dodanie do zapraw gipsu. Gips, który jest materiałem higroskopijnym, nieodpornym na działanie czynników zewnętrznych, przyspieszył proces degradacji, będąc głównym winowajcą zastanego stanu dekoracji. Po wstępnym oczyszczeniu mocno szerniałych partii zachowanego oryginału, okazało się, że nie jest to dekoracja monochromatyczna, ale jest do sgraffito dwubarwne. Z badań próbek wynika, że do zabarwienia ciemnej, purpurowej warstwy został użyty miał ceglany, a słomkowy odcień pobiały wapiennej jest efektem dodania do niej ugru oraz ochry, tj. pigmentów o żółtawym, ciepłym zabarwieniu. Realizacja rekonstrukcji niezachowanych partii fryzu polegała na narzucaniu na ścianę zaprawy piaskowo-wapiennej zabarwionej w tonacji najbardziej zbliżonej do kolorystyki oryginalnego sgraffita, którą następnie wyrównywano, wygładzano i pokrywano kilkoma warstwami podbarwionej pobiały wapiennej. Po wstępnym stężeniu zaprawy, przykładano i dopasowywano odpowiednią kalkę z rysunkiem, który przenoszony był metodą „przepróchy” przy użyciu pigmentu sypkiego, wcieranego suchym pędzlem w dziurki, które uprzednio wykonane zostały na roboczych kalkach na liniach kompozycji. Następnie, naniesiony rysunek wyskrobywano odsłaniając spod pobiały barwioną zaprawę spodnią. Wykonując ryty, konserwatorzy dobrali narzędzia, które pozwoliły odzwierciedlić charakterystyczny dla oryginału efekt żłobienia.

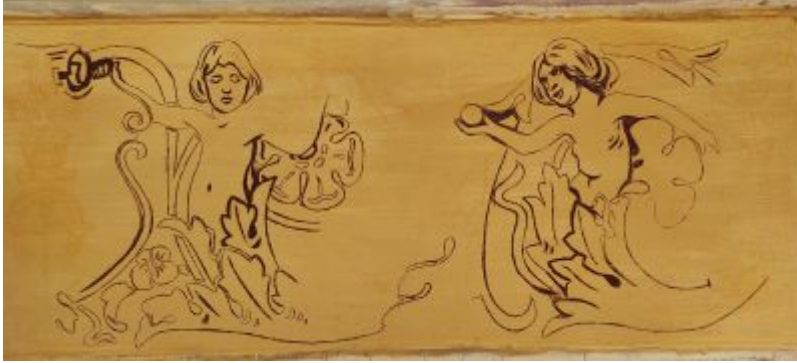
Sgraffito w trakcie rekonstrukcji. Wydrapywanie rysunku przy użyciu precyzyjnego rylca (ul. Sobieskiego 5). Fot. ze zbiorów autorki

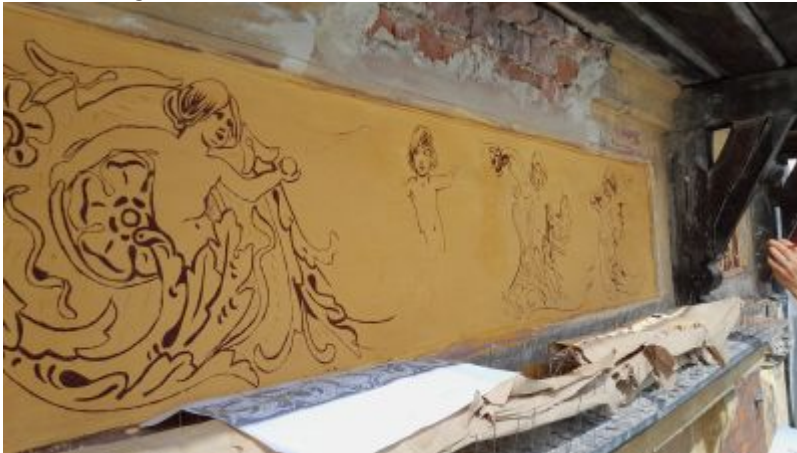
Sgraffito w trakcie rekonstrukcji. Wydrapywanie rysunku przy użyciu precyzyjnego rylca (ul. Sobieskiego 5). Fot. ze zbiorów autorki

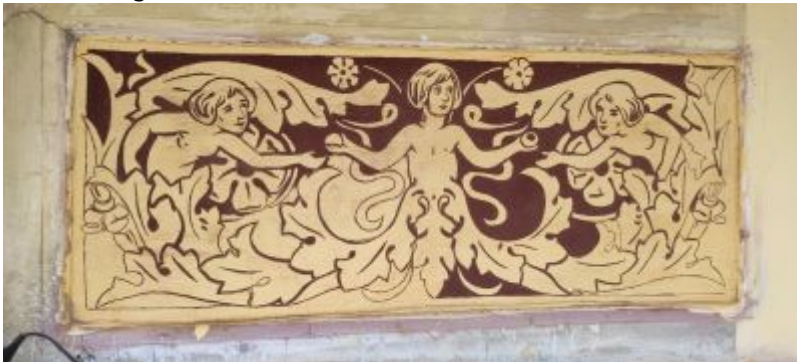
Sgraffito w trakcie rekonstrukcji. Wydrapywanie rysunku przy użyciu precyzyjnego rylca (ul. Sobieskiego 5). Fot. ze zbiorów autorki

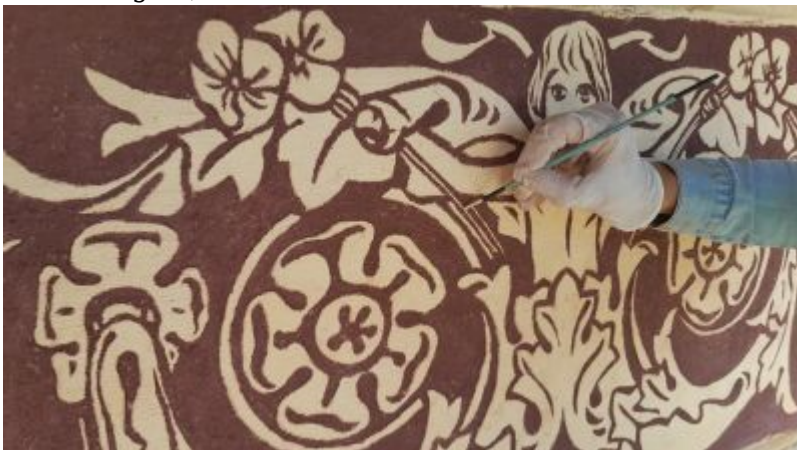
"Ostatnie dotknięcie", czyli punktowy retusz pobiały (ul. Sobieskiego 5). Fot. ze zbiorów autorki

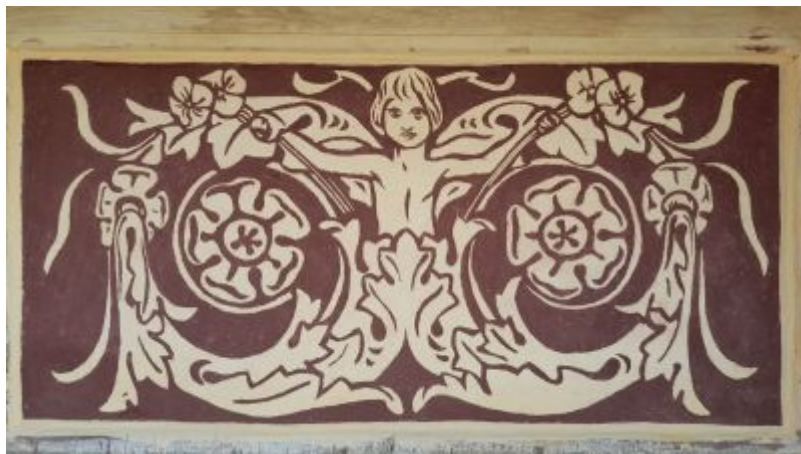
Zrekonstruowana kwatera (ul. Sobieskiego 5). Fot. ze zbiorów autorki

cechuje spora ekspresja plastyczna. Należy podkreślić, że wszystkie autentyczne partie sgraffita zostały poddane pełnej konserwacji technicznej i estetycznej. Rekonstrukcję wykonano jedynie w obszarach, w których w ogóle nie zachowała się oryginalna dekoracja.
