## Kapliczka z ul. Jarowej jako wyraz kultu św. Rozalii, włoskiej patronki czasów zarazy, epidemii i chorób zakaźnych

### **Czy wiesz ... co łączy Palermo z dawną podrzeszowską Zwiężycą?**

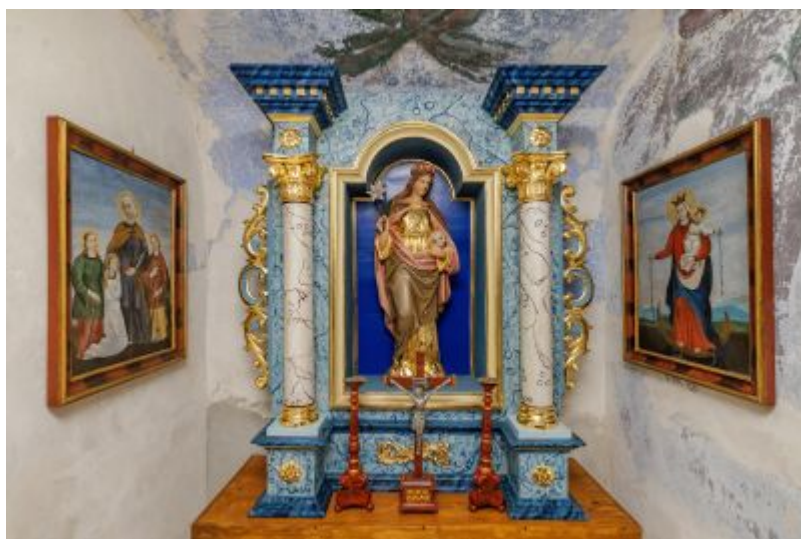
Rok 2021. Wnętrze kapliczki po zakończonych pracach konserwatorskich. Ustawiony centralnie marmoryzowany ołtarzyk ze złoceniami i figurą Św. Rozalii w niszy. Na ścianach odsłonięte, zachowane fragmenty polichromii oraz obrazy na blasze z przedstawieniem Św. Zofii po lewej stronie i Matki Boskiej Różańcowej po stronie prawej. Fot. ze zbiorów autorki

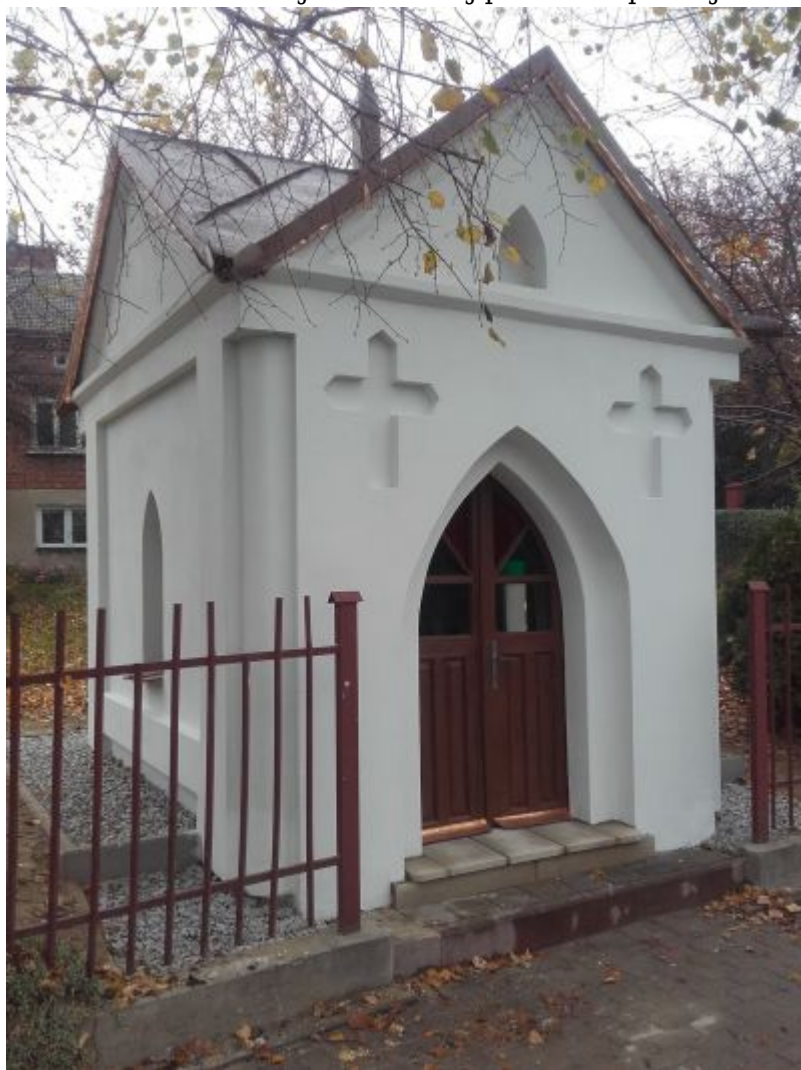
Widok kapliczki od frontu. Stan po wykonanych kompleksowych pracach remontowo-konserwatorskich jej struktury architektonicznej. Fot. ze zbiorów autorki

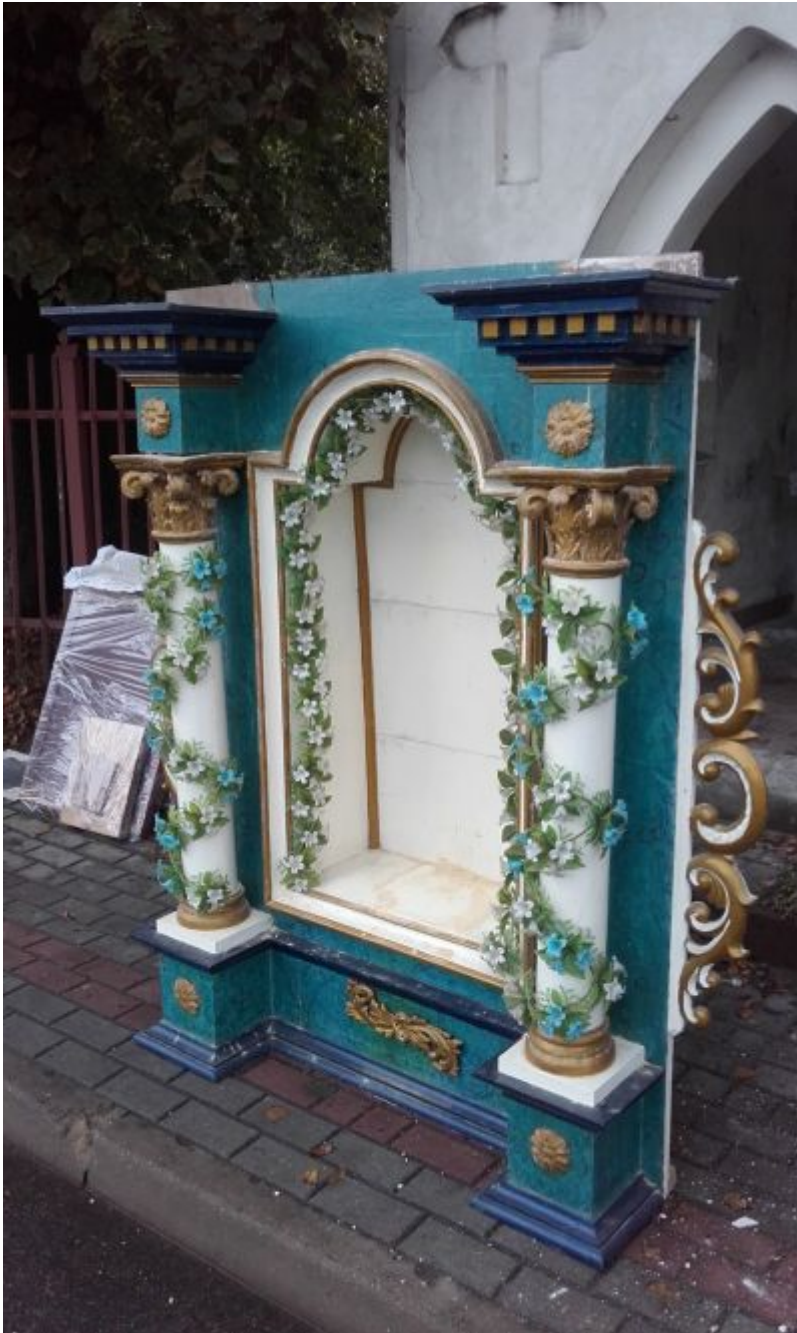
Rok 2014. Przygotowania do prac. Demontaż wyposażenia kapliczki, które przewiezione zostanie do budynku pobliskiej parafii. Na zdjęciu ołtarzyk czekający na transport. Fot. ze zbiorów autorki

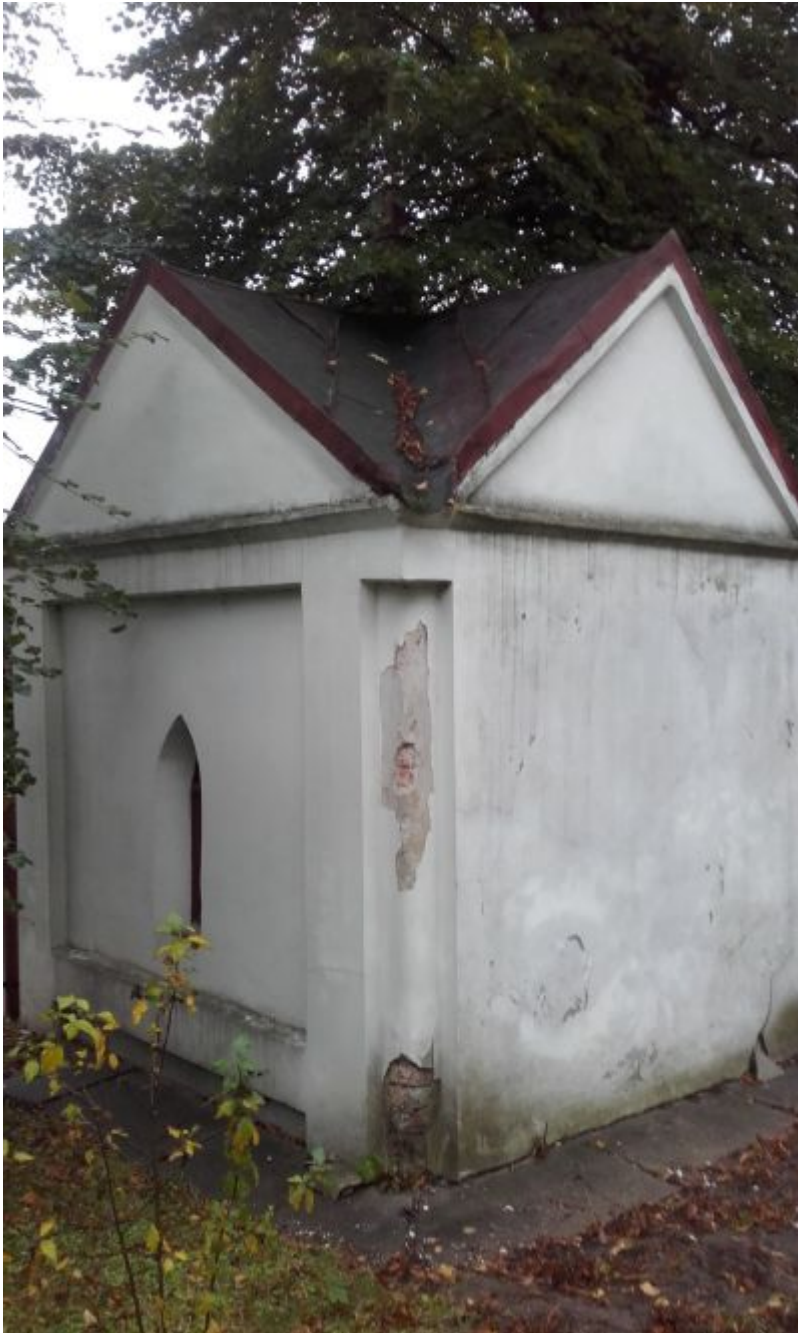
Rok 2014. Ujęcie kapliczki od strony ogrodu. Widać zawilgocenia ścian i wypraw tynkarskich, ich zmurszałość, spękania, miejscowe ubytki i odspajanie od wątku. Fot. ze zbiorów autorki

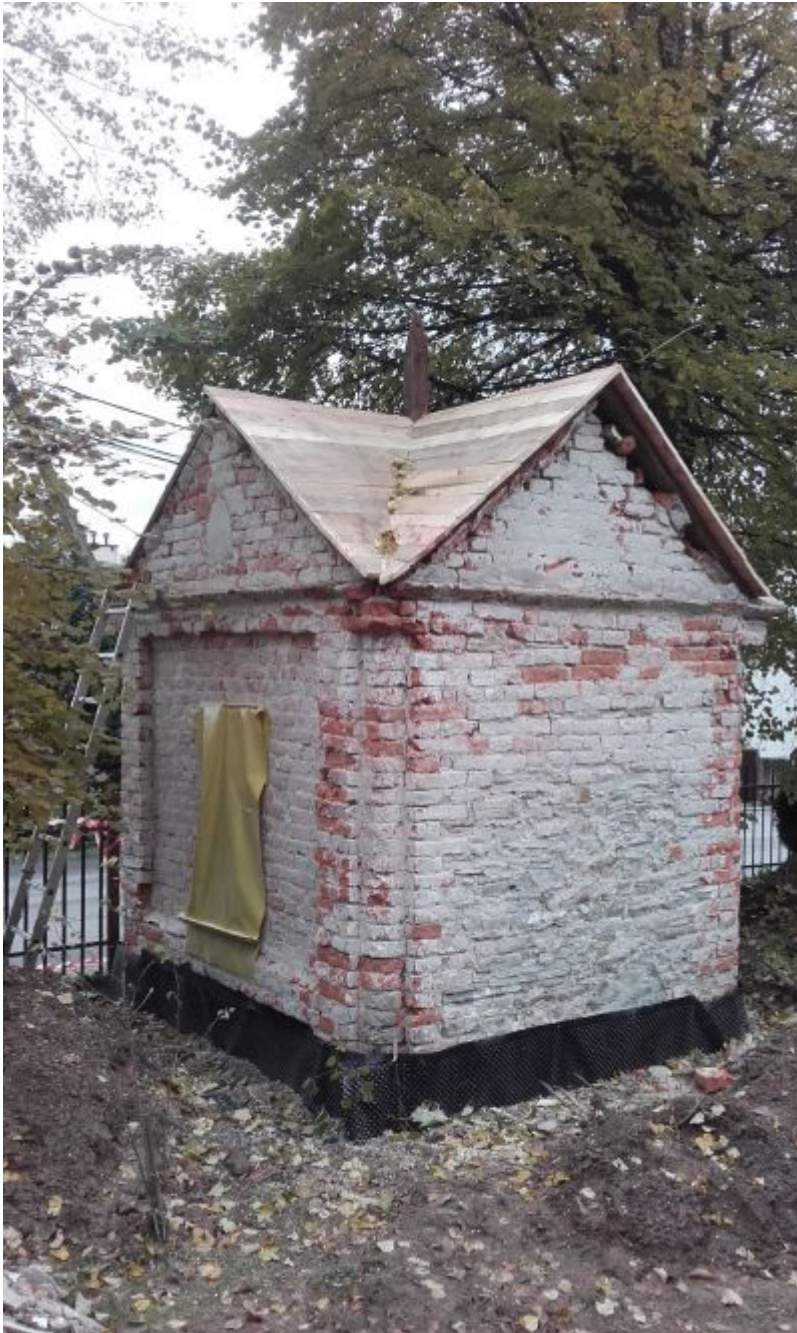
Etap konserwacji technicznej. Wykonano izolację pionową i poziomą, skuto zdestruowane, zawilgocone i zagrzybione tynki. Mury zostały osuszone, poddane dezynfekcji, dezynsekcji oraz wzmocnione poprzez impregnację. Zdjęto nieoryginalne i nieszczelne pokrycie dachowe. Fot. ze zbiorów autorki

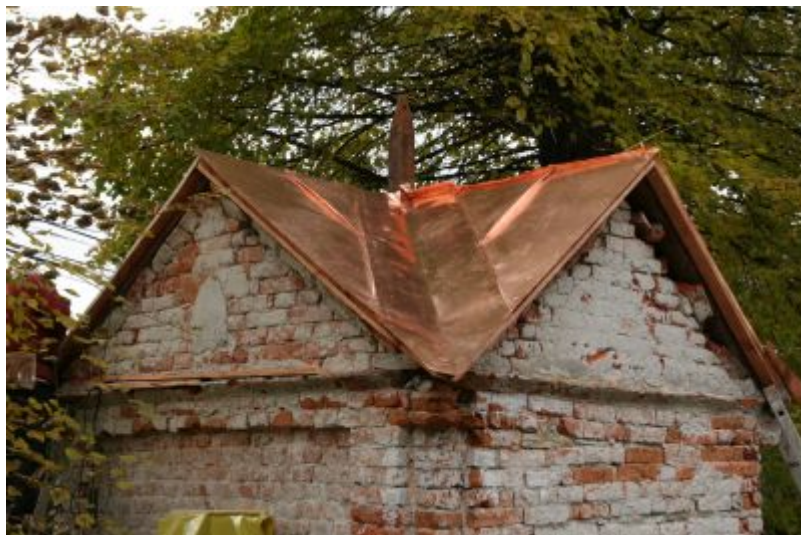
Odtworzone metodą rzemieślniczą pokrycie dachowe. Krycie wykonano blachą miedzianą "na felc" zgodnie z pierwotną technologią. Fot. ze zbiorów autorki

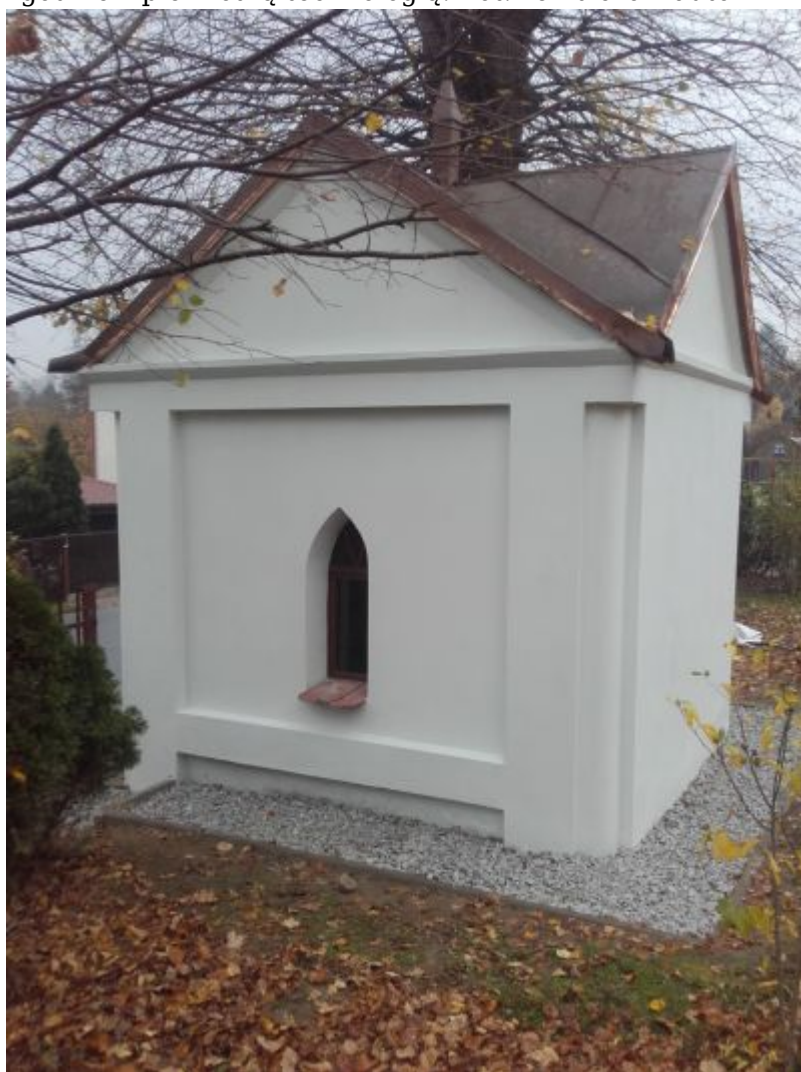
Widok kapliczki od strony ogrodu. Stan po wykonanych pracach remontowo-konserwatorskich obejmujących m.in. rekonstrukcję tynków z odtworzeniem podziałów architektonicznych, konserwację drewnianej stolarki drzwiowej i okiennej oraz wprawienie barwnych przeszkleń. Fot. ze zbiorów autorki

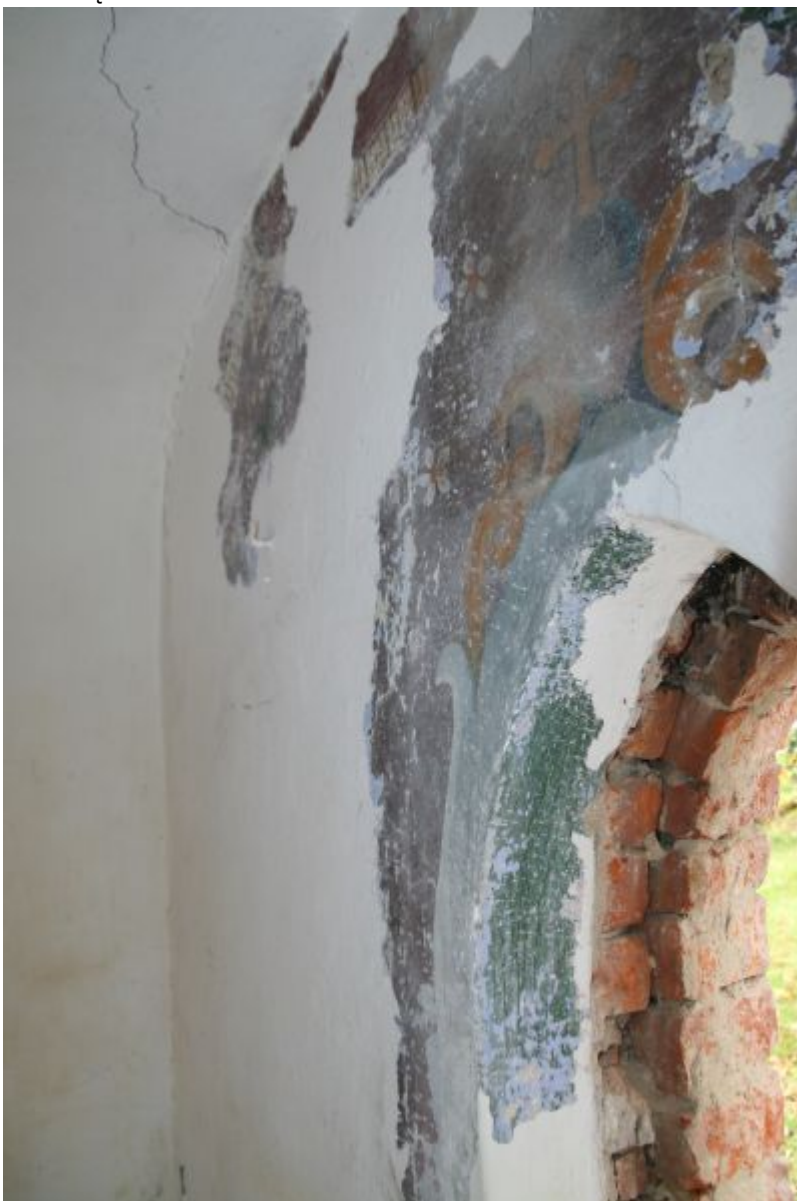
Polichromia w trakcie jej odsłaniania spod wtórnych powłok malarskich

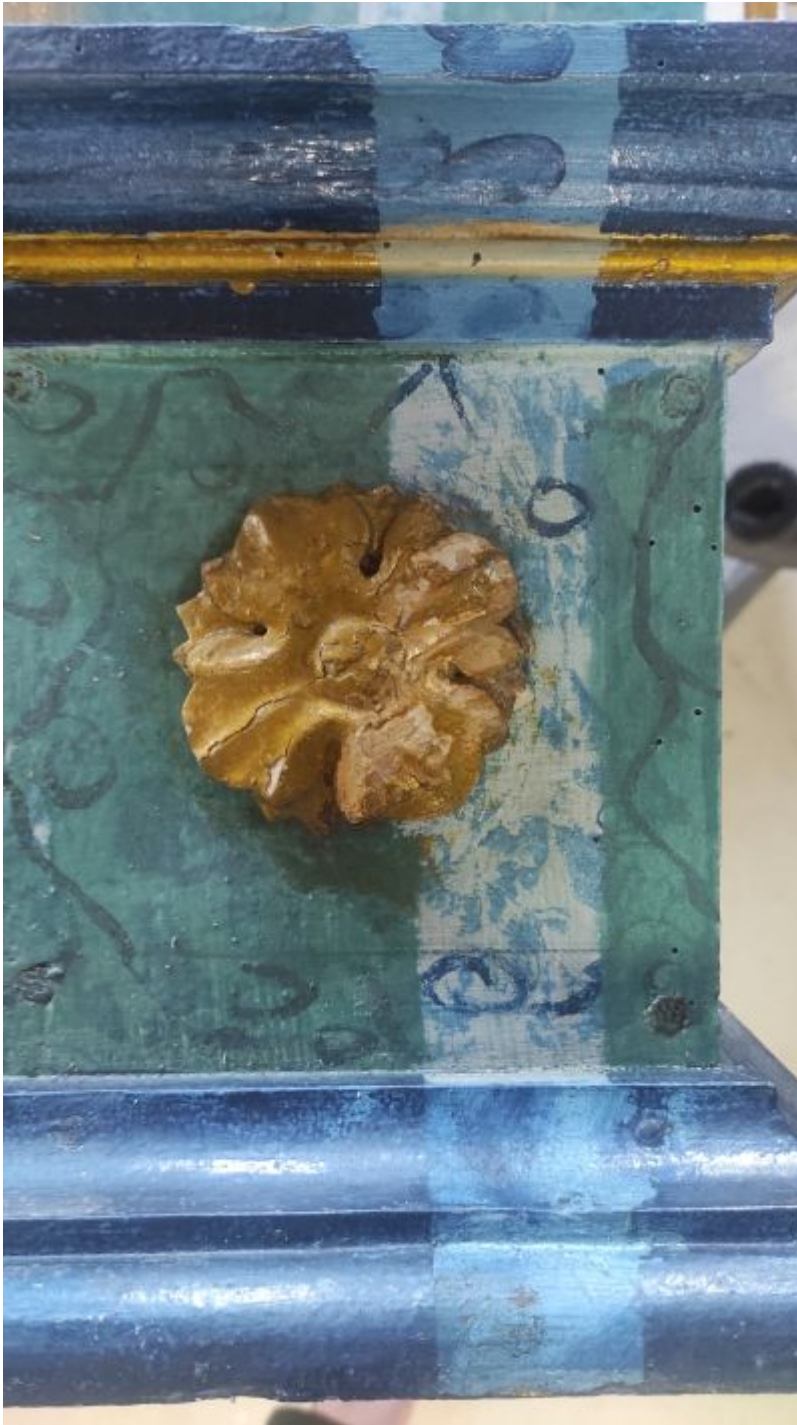
Fragment ołtarzyka ukazujący odkrywkę pasową z czytelną, dobrze zachowaną oryginalną warstwą marmoryzacji tj. imitacji marmuru wykonanej w technice malarskiej na drewnianej strukturze. Fot. ze zbiorów autorki

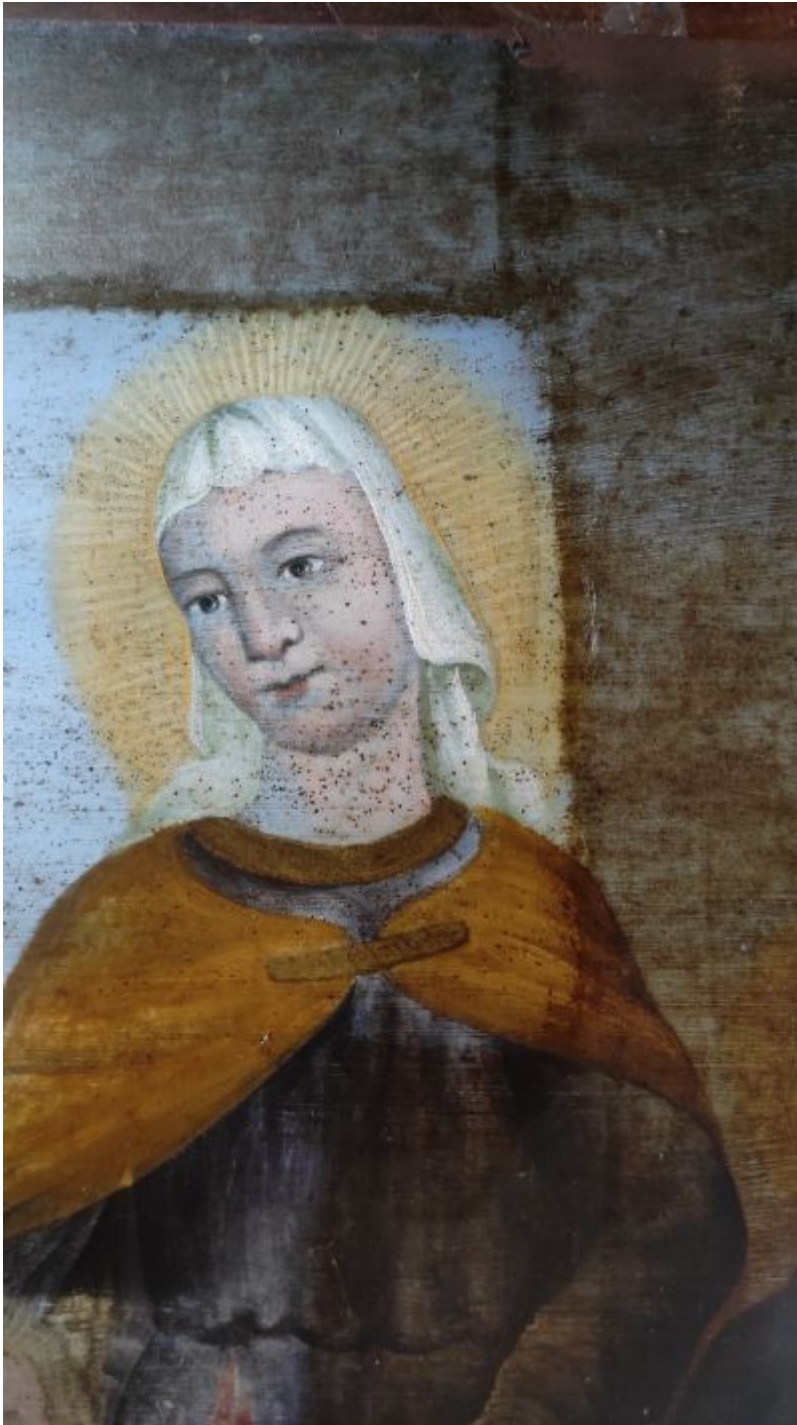
Fragment obrazu na blasze z przedstawieniem Św. Zofii. Etap chemicznego usuwania zbrązowiałej, pociemniałej warstwy pokostu, którym pokryty został obraz. Odśłania się pierwotna, żywa kolorystyka. Jednocześnie widać skalę korozji metalowego podłoża, na którym namalowany został obraz oraz całą masę drobnych ubytków warstwy malarskiej. Fot. ze zbiorów autorki

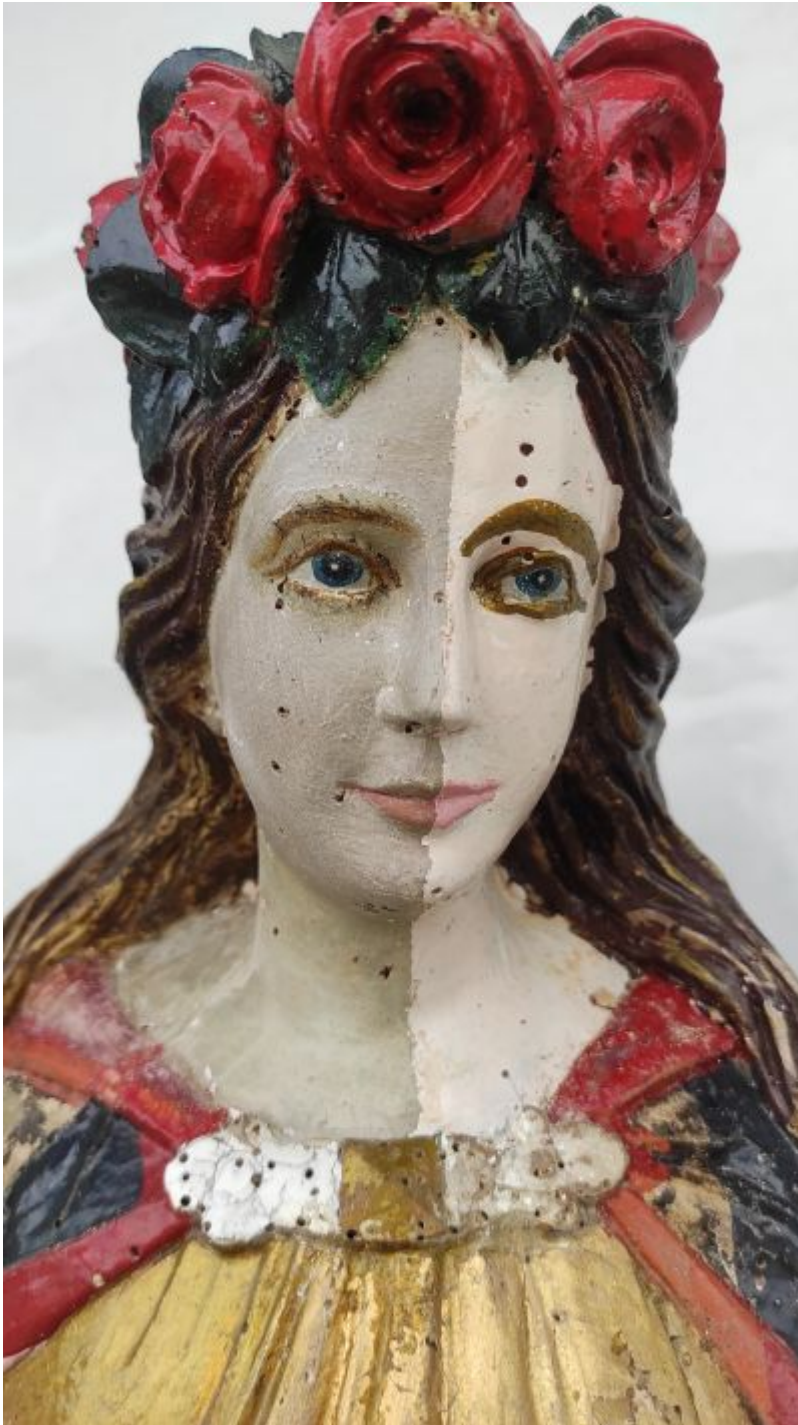
Rzeźba Św. Rozalii w trakcie usuwania przemalowań. Rzeźba od czasów jej powstania została kilkakrotnie przemalowana. Zidentyfikowano kilka nieautorskich i nieoryginalnych powłok malarskich, które zostały usunięte. Fot. ze zbiorów autorki

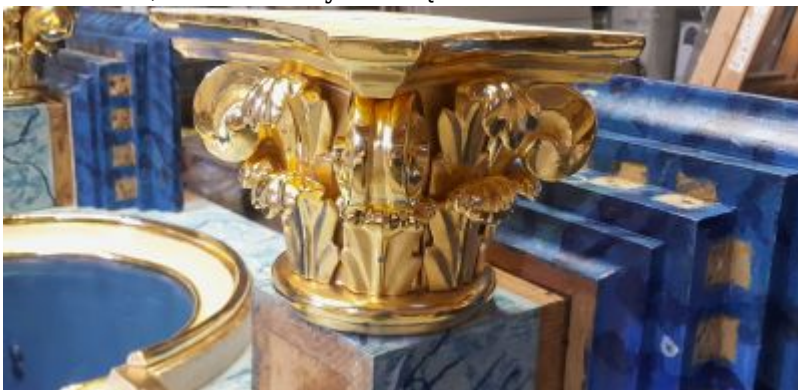
Ółtarzyk na finalnym etapie konserwacji estetycznej. Widać kapitel jednej z kolumn ze

zrekonstruowanymi elementami rzeźbiarskimi oraz z odtworzonymi złoceniami. Fot. ze zbiorów autorki

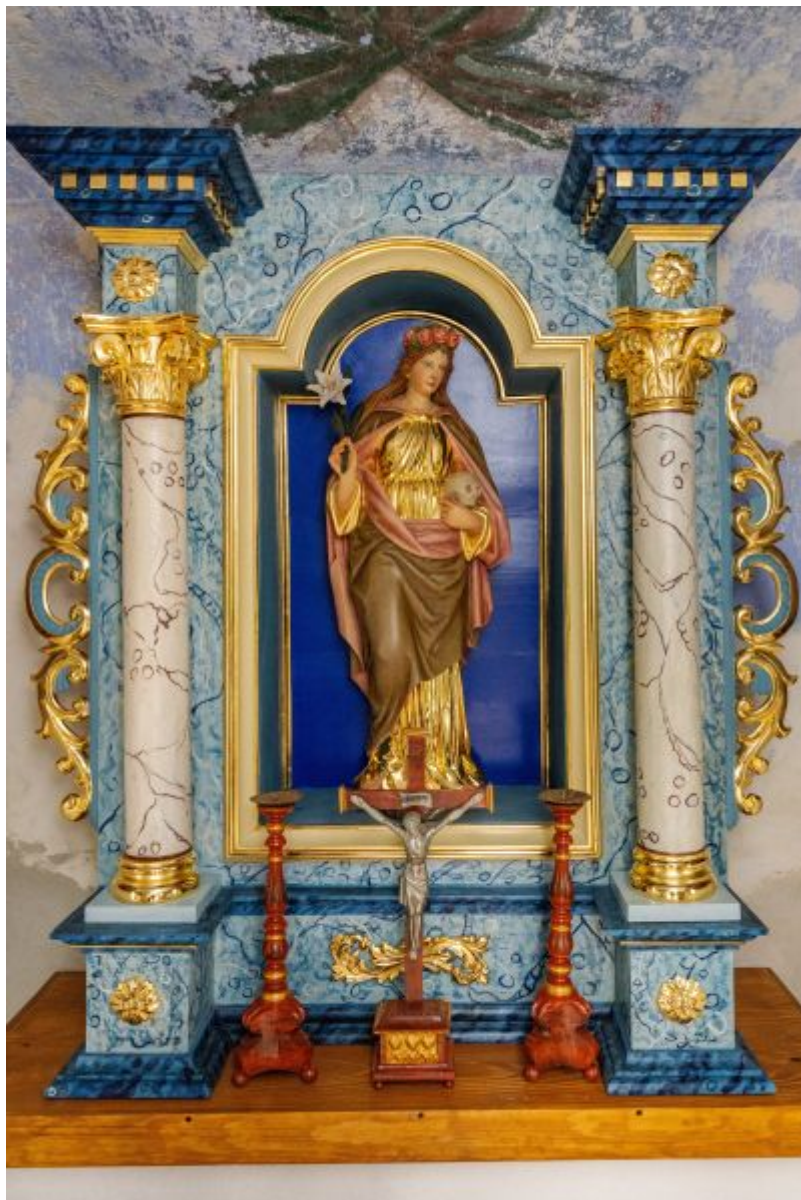
Ołtarzyk z rzeźbą po konserwacji. W oparciu o odkryte fragmenty pierwotnej warstwy malarskiej oraz śladów złocen, dokonano ich rekonstrukcji, przywracając tym samym rzeźbie charakter nadany jej przez jej włoskiego (?) autora. Św. Rozalia otrzymała niezachowany atrybut, w postaci lilii, wykonany w ramach rekonstrukcji. Fot. ze zbiorów autorki
